# 新疆龙润生建材有限公司“10·24”坍塌 事故调查报告

2020年10月24日7时50分左右,位于米东区柏杨河乡独山子村黑沟段的新疆龙润生建材有限公司黑沟建筑用砂2号西砂厂开采区发生一起坍塌事故,造成一人死亡,直接经济损失:¥150万元(大写:壹佰伍拾万元整)。

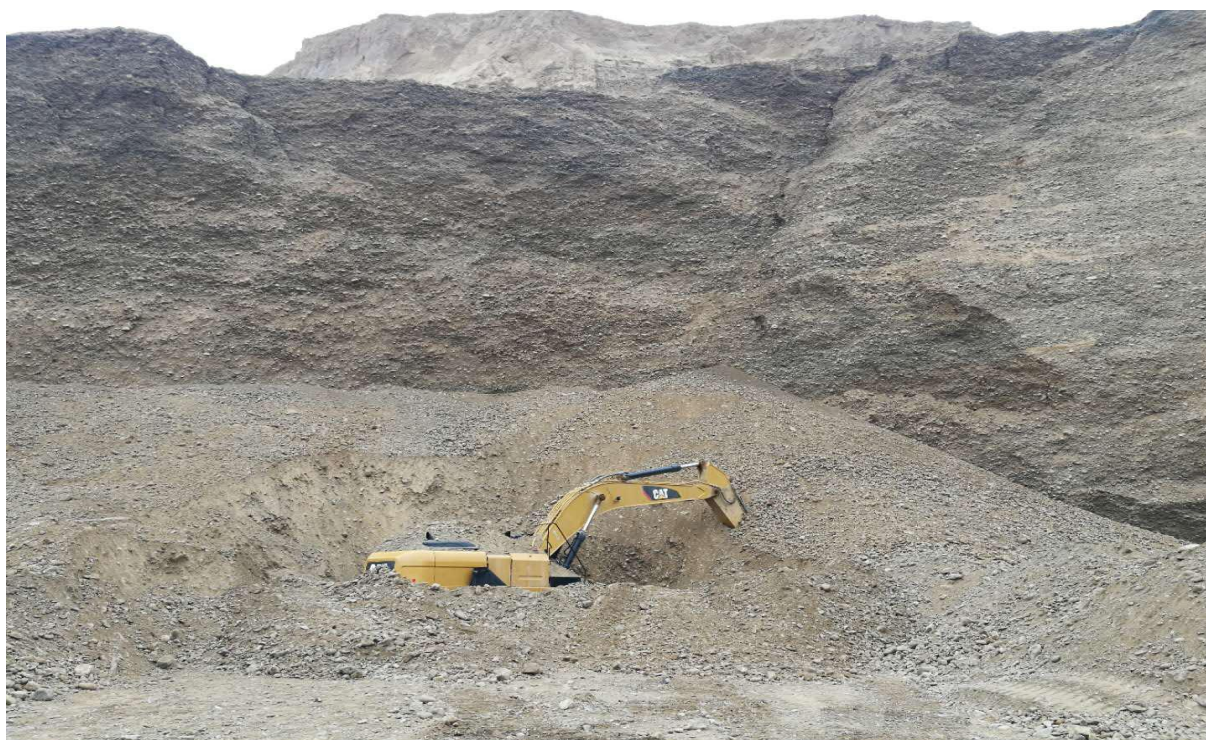
3、事故现场挖掘机作业区域，作业边坡立面高达28米左右，边坡角度接近90度。与此工程安全设施设计要求自上而下分层开采，台阶高6m，台阶最终边坡角度45度要求有较大偏差，企业未按照此工程安全设施设计要求进行采场建设。

(一)事故地点位于米东区柏杨河乡独山子村黑沟建筑用砂2号西砂场，开采工作面高度28米左右，坍塌宽度10米左右，坍塌沙石接近200立方。

挖掘机操作工在采剥工作面底部砂石料时，未严格按照公司挖掘机安全操作规程进行作业，致使作业面产生扰动，作业面中部砂石料由于震动和重力作用产生剥离坍塌，将挖掘机驾驶室掩埋导致窒息死亡，是该起事故发生的直接原因。

落实企业安全生产主体责任，严格执行《中华人民共和国安全生产法》第三十一条、《中华人民共和国矿山安全法》第十二条的规定，按照批准的安全设施设计施工，项目竣工投入生产前应当对安全设施进行验收，验收合格后方可投入生产和使用。

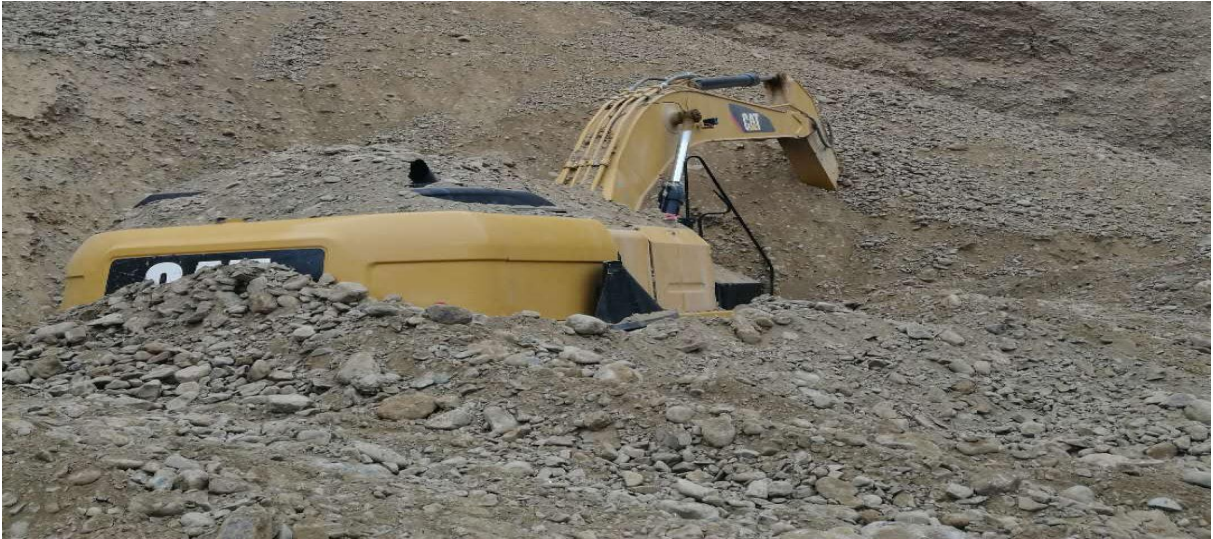
(二)坍塌下的砂石料将挖掘机驾驶室掩埋，驾驶室车门面朝工作面，驾驶室有明显被砂石料冲击变形现象。

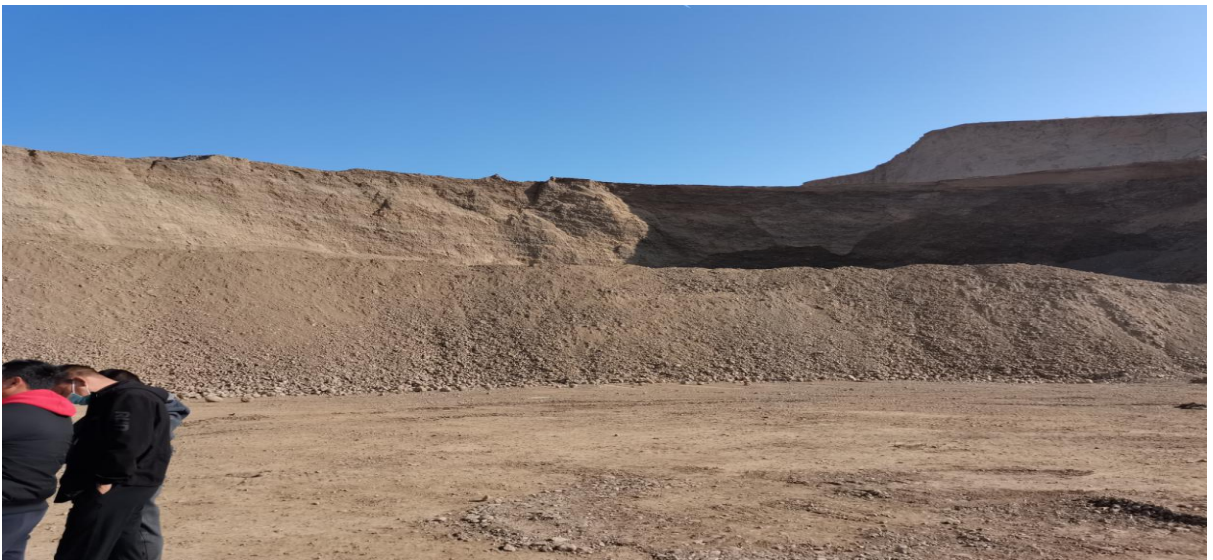
(三) 采场北侧正在搭建工作平台长度约 100 米。
