# 新疆隆通钢管有限公司“2.22”机械伤害 事故调查报告

2021年2月22日,下午19:10左右,米东区化工工业园新疆隆钢管有限公司承租的乌鲁木齐太阳宏新能源有限公司厂房纵剪车间发生一起机械伤害事故,一名工人在纵剪机旁处理带钢时,不慎被张力辊卷入造成死亡,直接经济损失¥176万元。

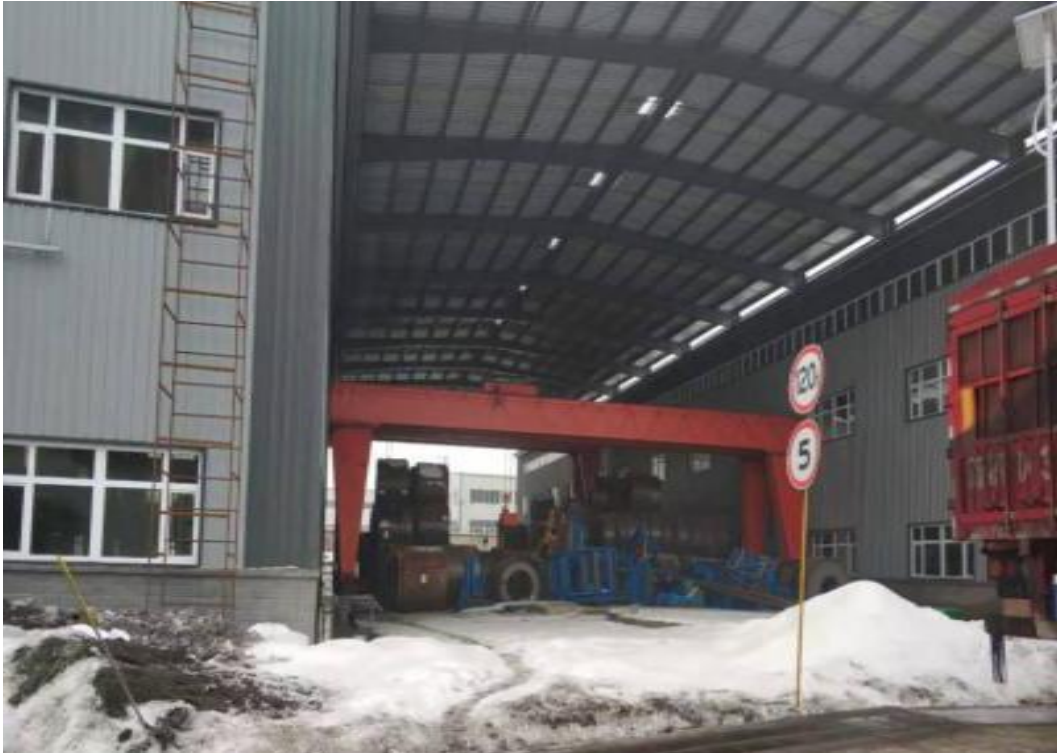
1、新疆隆通钢管有限公司租赁的厂房位于太阳宏 90 机组车间与 102 机组车间之间，南北两侧敞开。厂房北侧堆放钢卷和未安装的设备，南侧安装一套纵剪机组，车间内有 32 吨龙门吊行车一部。

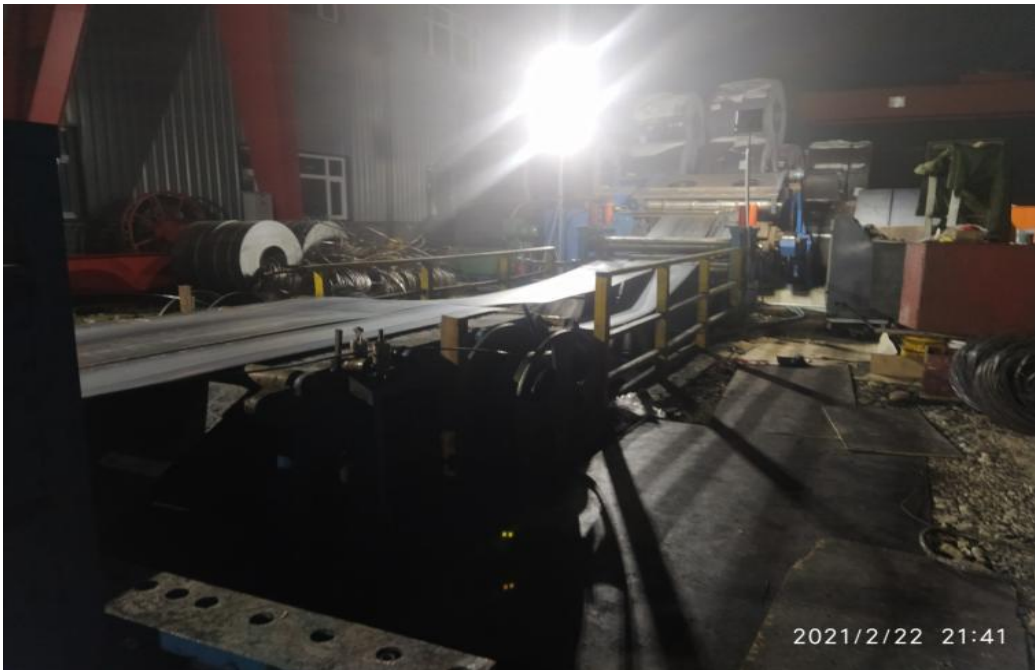
2、纵剪机组在开卷机地坑周边和第二段过渡工作台两侧设置有护栏。

离预分料轴台架边约有 80cm 距离。护栏至张力辊机架处有 58cm 间距无防护。

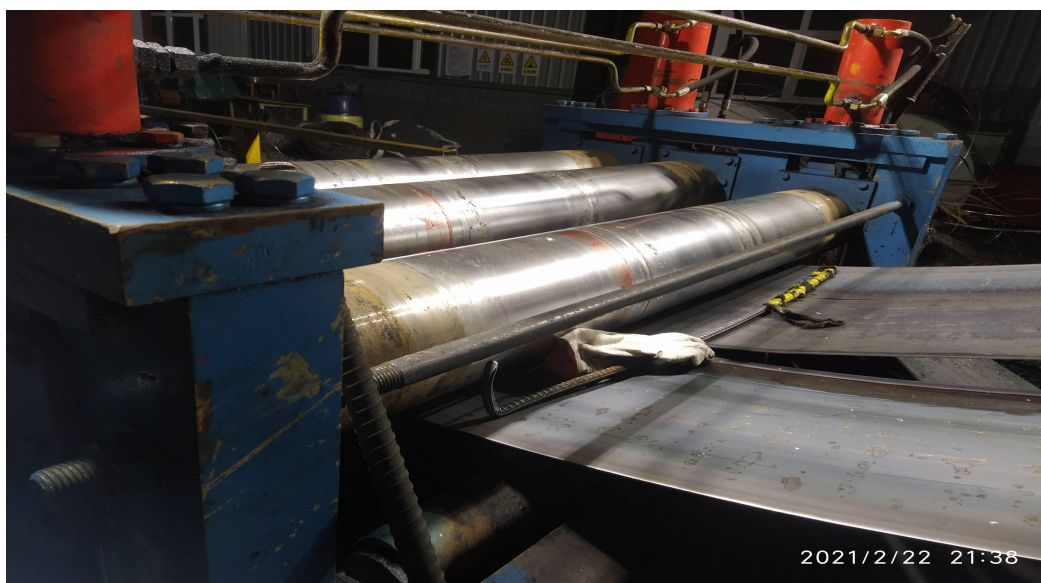
4、张四勇所戴的手套和使用的钩子停留在张力辊出料口处，手套抓在钩子中下部，位于第一条带钢与第二条带钢剪切口处，工具钩子总长度 1m。

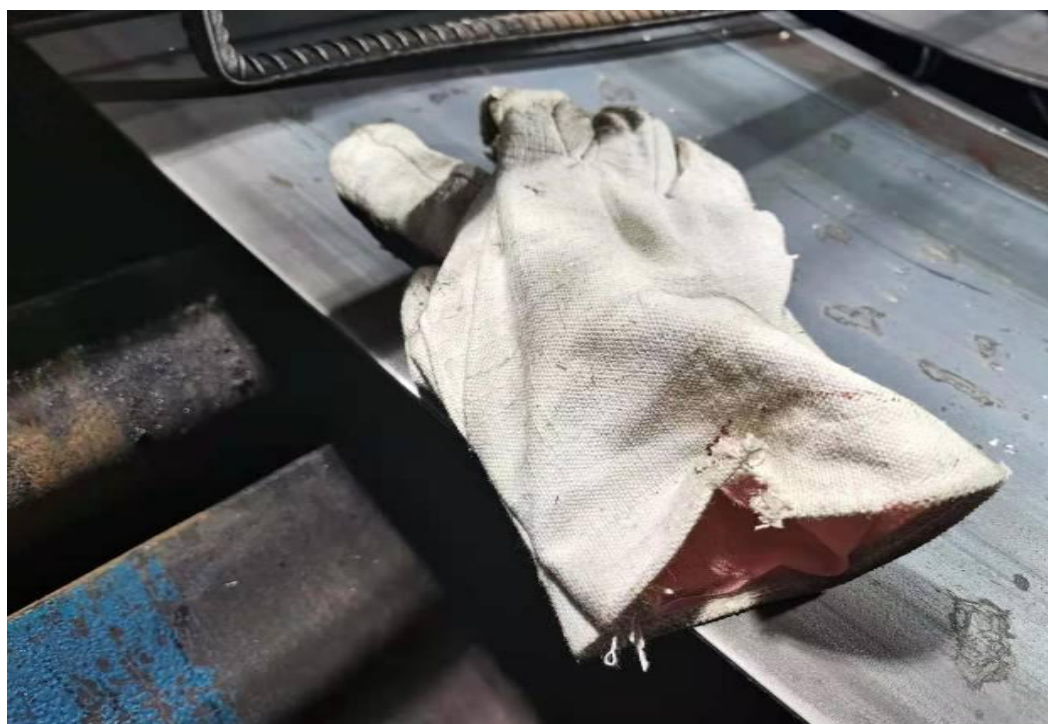
5、五指手套背面手腕处有钩挂撕裂痕迹。

6、纵剪机带钢运行速度64m/min，张四勇处理带钢时未要求操作工点动操作或停机处理，处理过程中手未与带钢保持安全距离，手套被带钢边毛刺挂住带入张力辊中。

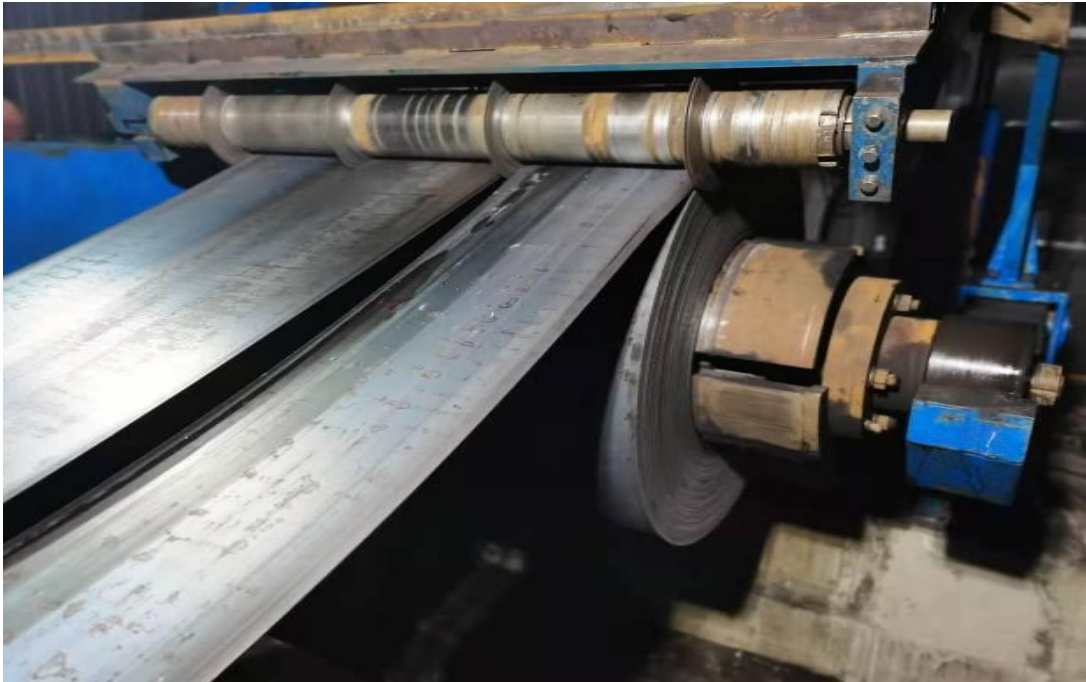
6、从纵剪操作工刘春花笔录中了解到，纵剪机当时运行速度是 64m/min，急停拍下后带钢滑行约 3-4m 停止。在张力辊出料口至卷取机之间第一条带钢与第二条带钢切口处有连续长达 3-4 米的血迹。
