新疆隆通钢管有限公司“2.22”机械伤害 事故调查报告

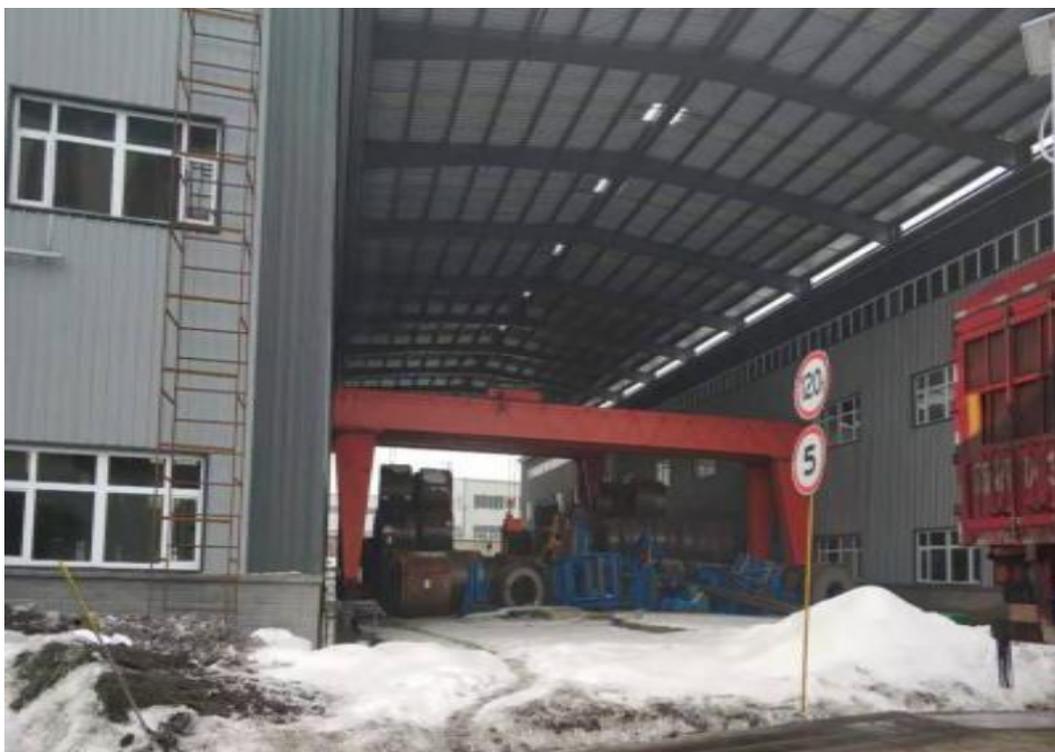
1、新疆隆通钢管有限公司租赁的厂房位于太阳宏 90 机组车间与 102 机组车间之间，南北两侧敞开。厂房北侧堆放钢卷和未安装的设备，南侧安装一套纵剪机组，车间内有 32 吨龙门吊行车一部。

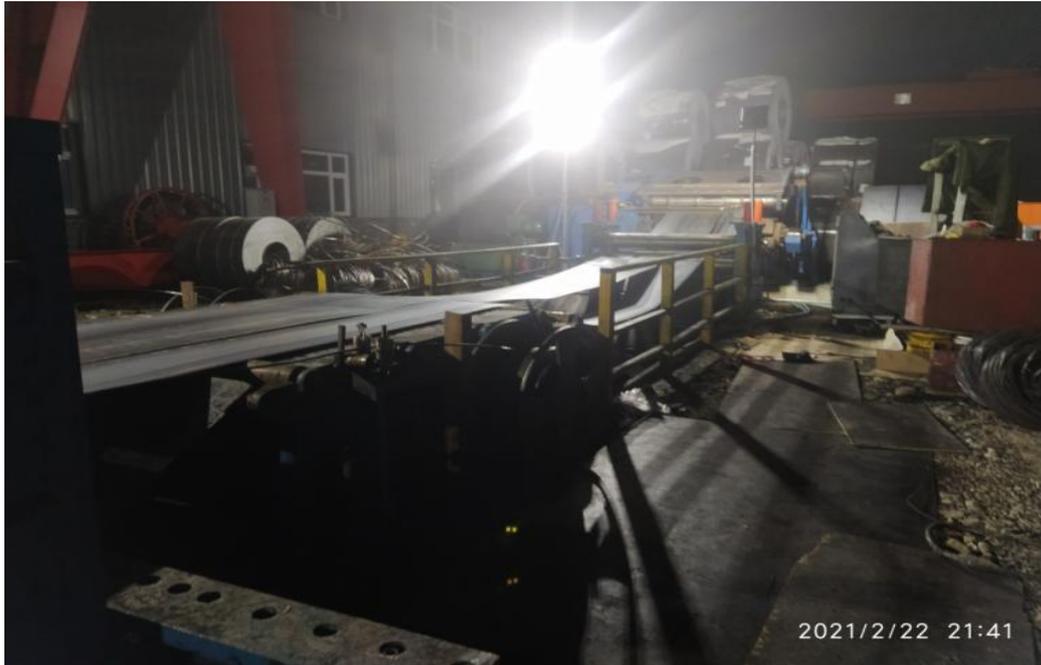
2、纵剪机组在开卷机地坑周边和第二段过渡工作台两

侧设置有护栏。

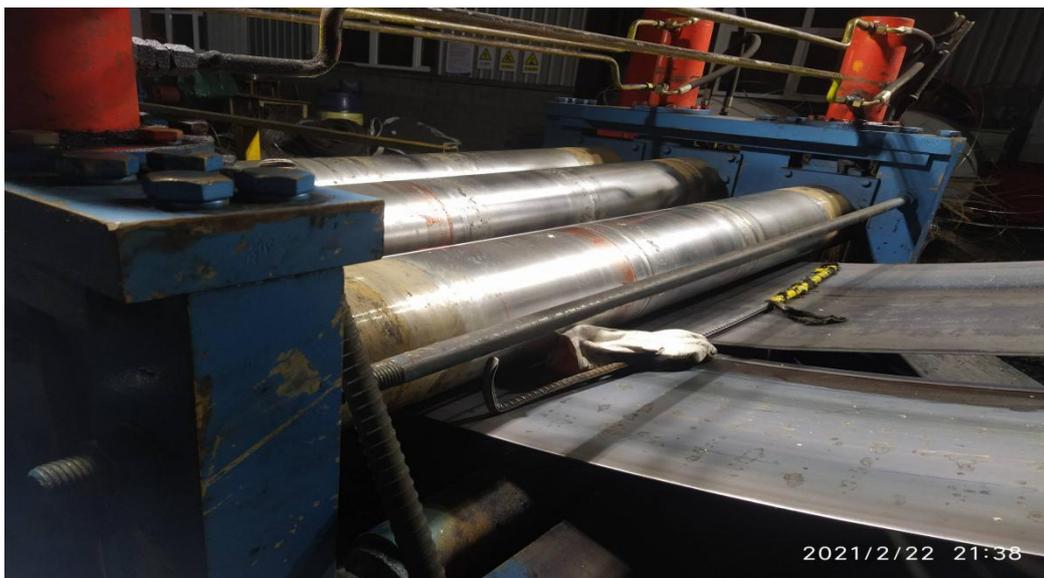
3、发生事故的钢卷宽度 1250mm，钢卷分切成三条，每条带钢宽度约 417mm，第一条带钢与第二条带钢剪切口处距离预分料轴台架边约有 80cm 距离。护栏至张力辊机架处有 58cm 间距无防护。

4、张四勇所戴的手套和使用的钩子停留在张力辊出料口处，手套抓在钩子中下部，位于第一条带钢与第二条带钢剪切口处，工具钩子总长度 1m。

5、发生事故的钢卷宽度 1250mm，厚度 2.7mm，钢卷分切成三条，每条带钢宽度约 417mm。张四勇手套的手腕处被带钢毛刺钩挂在第一条带钢与第二条带钢分切处，该处与设备边缘直线距离约 80cm，只有站在预分料轴旁（该位置无防护设施）探身伸手才能到达被钩挂的位置，当时设备运行速度 64m/min，张四勇站在无防护的预分料轴旁探出身子在张力辊卷入口前是非常危险的，张四勇安全意识淡薄，忽视风险将自己处于非常危险的环境中。

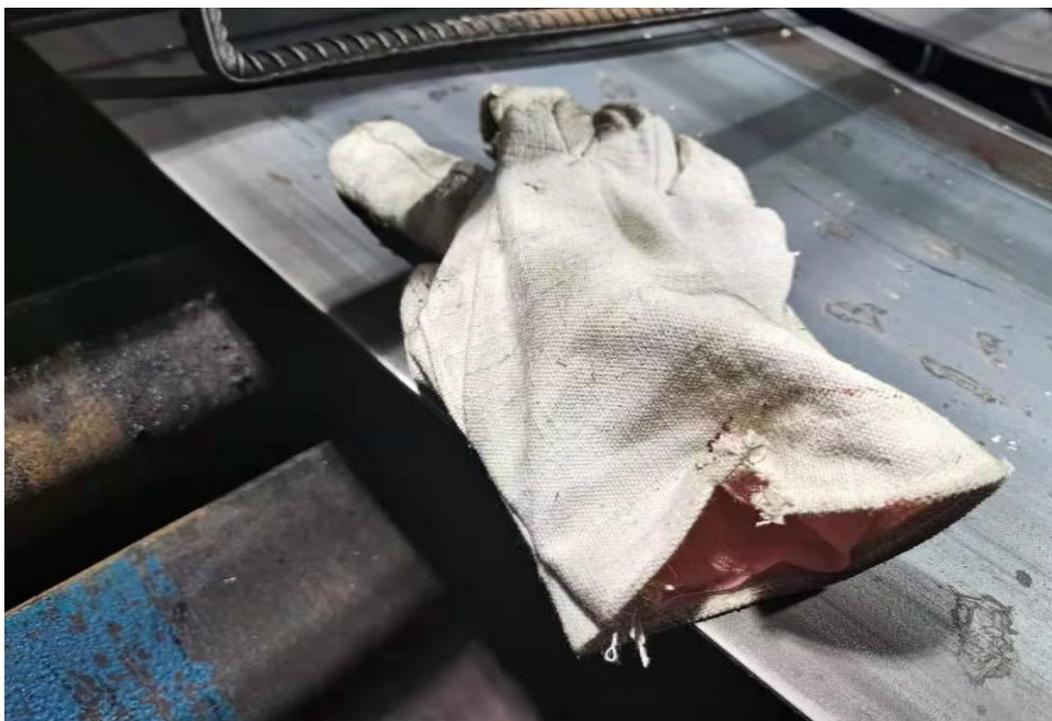
5、五指手套背面手腕处有钩挂撕裂痕迹。

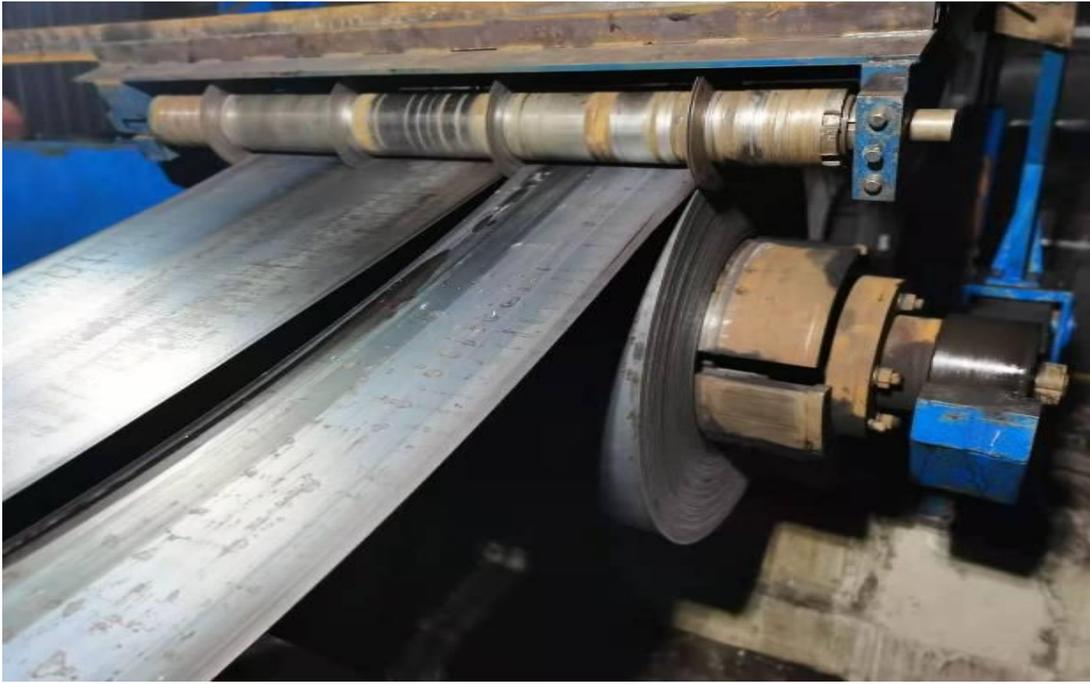
6、从纵剪操作工刘春花笔录中了解到，纵剪机当时运行速度是 64m/min，急停拍下后带钢滑行约 3-4m 停止。在张力辊出料口至卷取机之间第一条带钢与第二条带钢切口处有连续长达 3-4 米的血迹。
