新时代广场二期 6#批发市场“10.16” 高处坠落事故调查报告

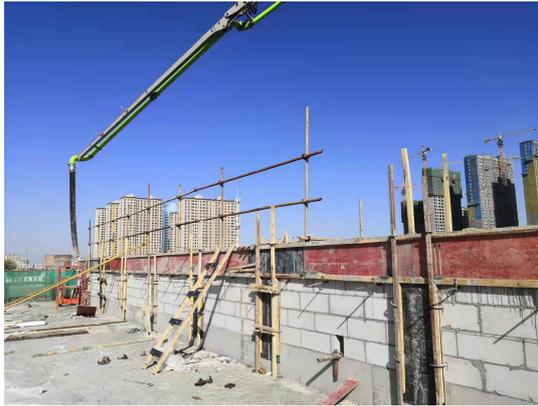
1、通汇新时代广场二期 6#楼二层屋顶女儿墙顶部与地面垂直距离 8m，女儿墙高出楼顶面 1.9m，女儿墙宽度（加两侧模板）约 40cm。

图一：6#楼二层顶面女儿墙

1、发生事故的6#楼二层顶面，临边女儿墙上部已完成混凝土浇筑。女儿墙高出二层顶面1.9m，宽度含两侧支护模

板约 40cm,女儿墙顶面与地面之间高度 8m,依据 JGJ80-2016《建筑施工高处作业安全技术规范》第 2.1.1 高处作业 在坠落高度基准面 2m 及以上有可能坠落的高处进行的作业。

2.1.2 临边作业 在工作面边沿无围护或围护设施高度低于 800mm 的高处作业,包括楼板边、楼梯段边、屋面边、阳台边、各类坑、沟、槽等边沿的高处作业。因此女儿墙浇筑作业属于高处临边作业。

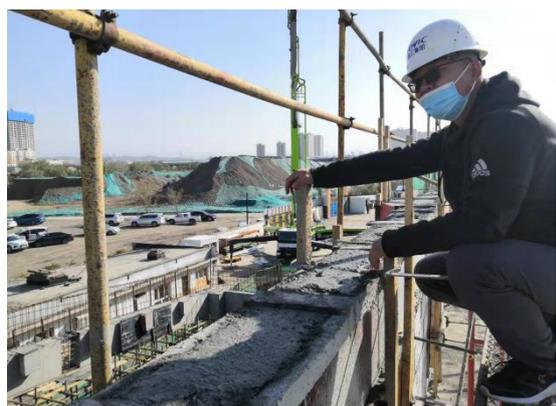
图二：女儿墙上作业面

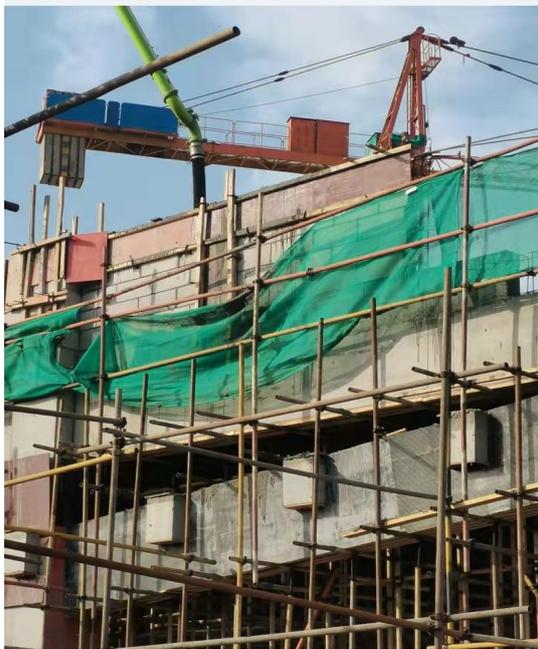
2、6#楼女儿墙外侧无防护栏，楼房外架钢管安装高度在女儿墙下部，钢管架上密目网捆绑不牢，有缺失。

2、女儿墙作业面外侧临边未设置防护栏,依据 JGJ80-2016《建筑施工高处作业安全技术规范》第 4.1.1 坠落高度基准面 2m 及以上进行临边作业时,应在临空一侧设置防护栏杆,并应采用密目式安全立网或工具式栏板封闭。之规定,女儿墙临空一侧未设置防护栏,也未采用密目式安全立网或工具式栏板封闭。

（1）6#楼二层顶面女儿墙高出地面 8m，宽度 40cm。临边未设置防护栏杆，也未采取其他防护措施，是事故发生的间接原因之一。

（二）新疆通汇建设集团有限公司正新分公司要严格落实安全生产各项规章制度和操作规程；及时建立健全项目管理机构，配备安全生产管理人员，制定安全操作规程并督促施工人员严格遵守。同时，做好现场高处作业的安全防护措施，督促检查施工人员正确的使用和佩戴个人安全防护用品。管理人员强化对施工现场安全隐患跟踪整改落实，杜绝违章指挥、违章作业、违反劳动纪律的“三违”行为发生。

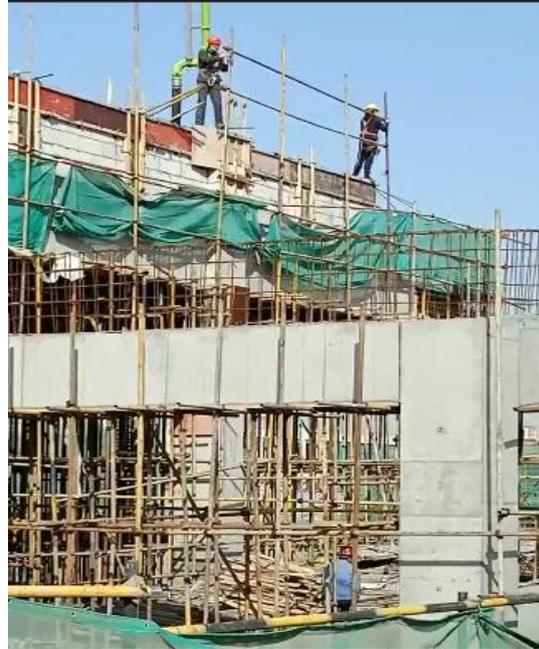
120车将李顺和拉走后不久，通汇公司立即在事故发生区域安装了防护栏。

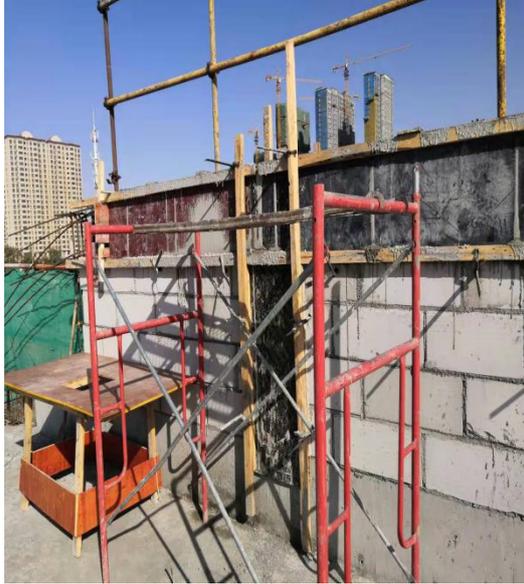
3、女儿墙下方有一副门式脚手架高度 1.7m，作业面未

满铺，两侧无水平架。

3、女儿墙内侧设置一副门式脚手架,高度 1.7m,作业面未满铺,未搭设水平架。通过笔录了解到该门架是让工人站在上面作业的,工人没有站在架子上作业,而是站在临边没有防护措施的女儿墙上作业。

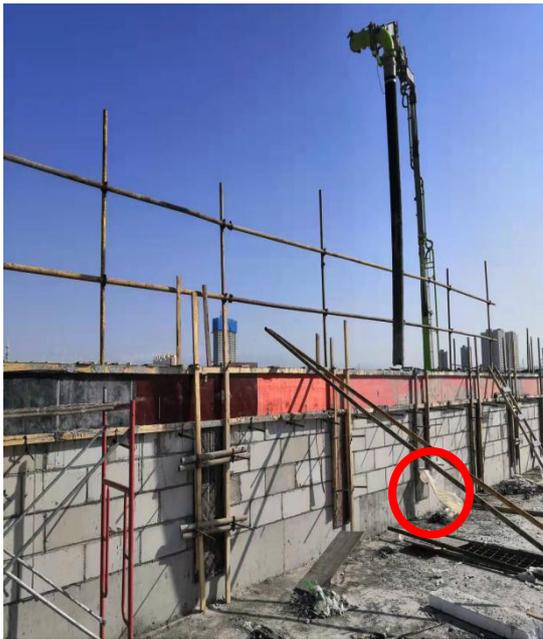
4、女儿墙边有泵管流出的剩余混凝土，事故发生后泵管移动至女儿墙内侧 1.5m 位置停止，泵管下垂软管口与女儿墙作业面平齐。

图七：泵管口流出的灰

4、女儿墙边有泵管里流出剩余的混凝土,通过泵手张生龙的笔录得知,浇筑完成后他操作遥控器将泵管平移至女儿墙内侧约 50cm-1m 的位置停止,遥控器未断开急停开关。根据泵管里流出剩余混凝土的位置判断,泵管平移后停留在离女儿墙约 20cm 位置。事故发生后他将泵管向内侧移动约 1.5m 的位置停止,现场泵管软管口底部与女儿墙作业面平齐,泵管没有提臂是平移。

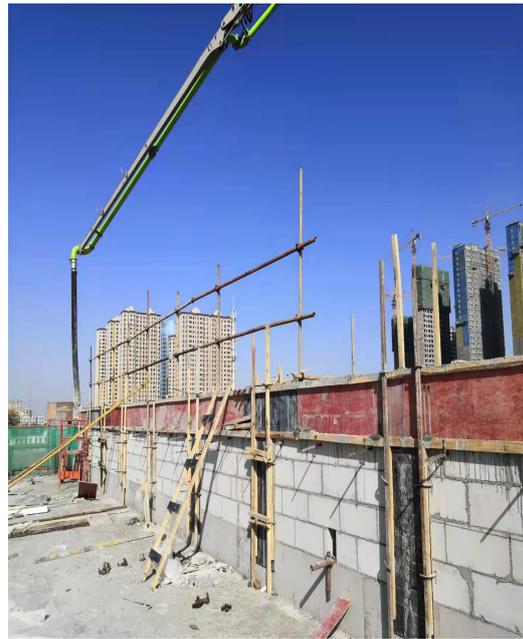
图八：泵管离女儿墙边 1.5m 停放

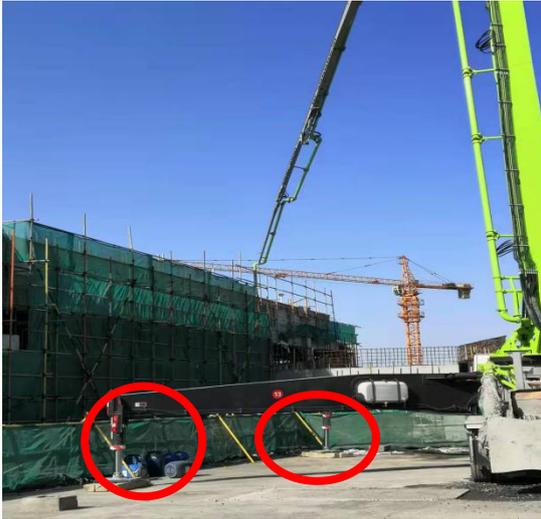
5、泵车停放在平整硬质水泥地面，驾驶室车轮离地约10cm，车后轮未离开地面。四个支腿下方垫的木方，未发现木方掉落或支腿架空情况，臂架从驾驶室右侧伸出。

图九：泵车四个支腿垫枕木

5、地面停放的泵车四个支腿全部打开，支腿下部垫有木方，未发现木方掉落或支腿架空情况，排除车辆本身摆动。

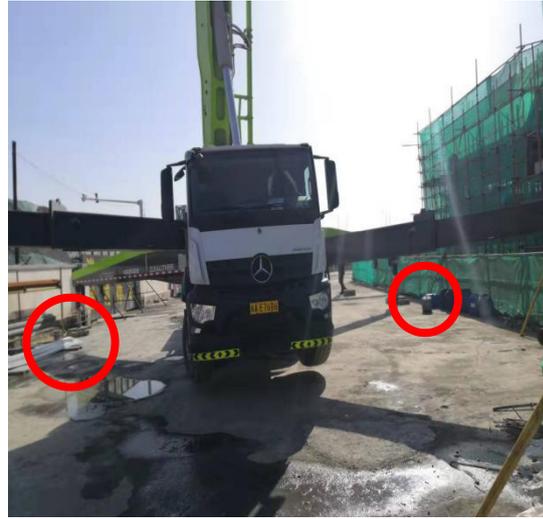
图十：泵车前段轮胎架起离地

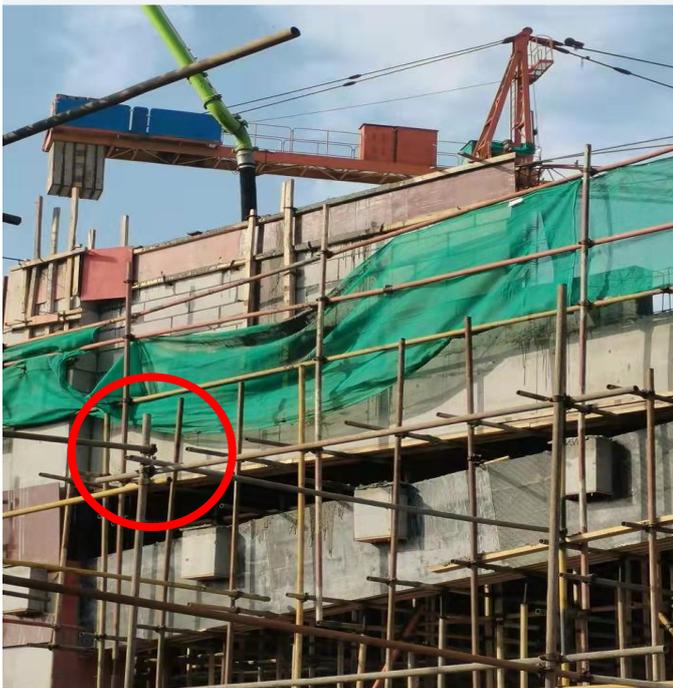
6、李顺和掉落在女儿墙外侧下部钢架上，钢架距离地面6m。

图 11：李顺和掉落在外侧钢架上

泵车操作工张生龙看到女儿墙上打振动器的李顺和打振到泵管前，手下意识就去拔遥控器摇杆想将泵管移开，泵管突然平移打在李顺和左胳膊上，将李顺和打下女儿墙，掉在距离地面 6m 的钢架上。
