# 米东区金科·梦想传奇商住小区“5·7” 物体打击事故调查报告

2022年5月7日12时50分左右，新疆同创恒业房地产开发有限公司建设的金科·梦想传奇商住小区建设项目工地2号楼外墙保温施工抹灰吊篮作业过程中，发生一起物体打击事故，造成一人死亡，直接经济损失壹佰贰拾万元。

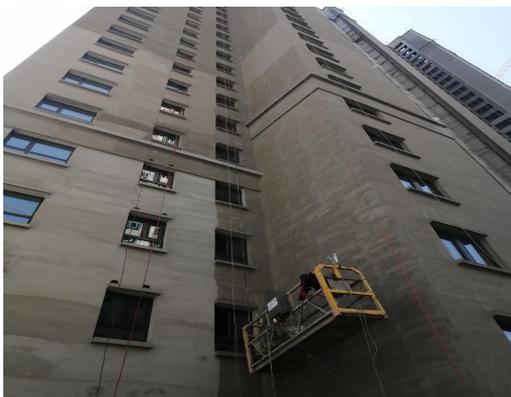
图 1：2#楼东北角

1、金科·梦想传奇项目工地2#商住楼，地上高度96.6米，层数33层，外墙保温、窗户已经完成施工，正在进行的是窗户边框抹灰工作。事故发生地点在2#楼东北角，两墙成90度直角，长边墙7.3米，短边墙3.16米。两侧都有吊篮在抹灰作业，长边墙的吊篮长6米，短边墙上的吊篮长3米，吊篮宽度都是69厘米，两吊篮端部在墙角处相邻。

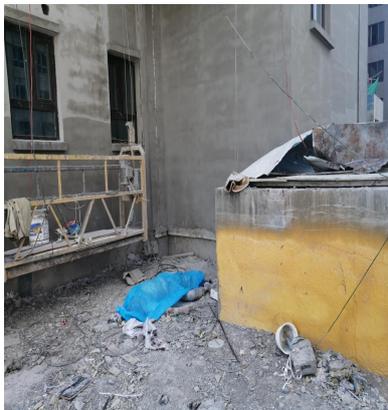
3、常澄基佩戴的安全帽在旁边 5 米左右位置，帽顶裂开，帽衬与帽壳卡扣断开。

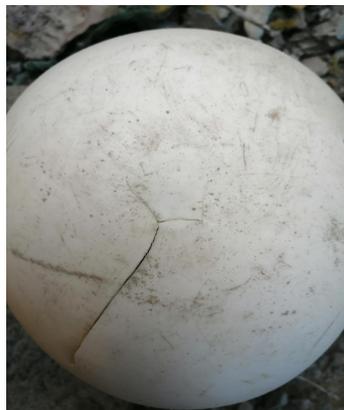
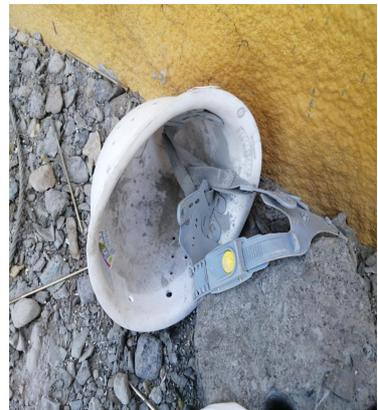
3、常澄基安全帽帽顶裂开，帽衬与帽壳一侧卡扣全部断开，符合重物打击造成的破损。

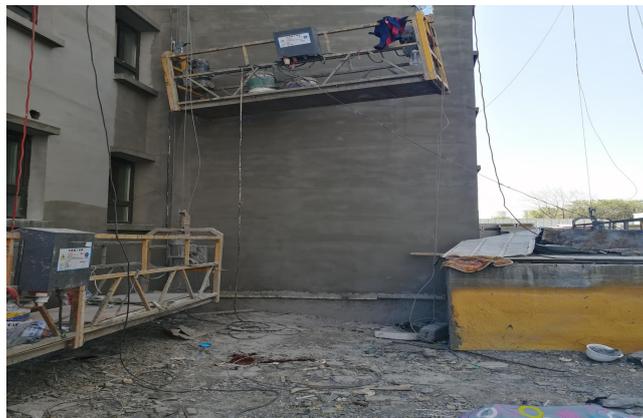
图 7：6#长吊篮位置，7#短吊篮位置

4、6#吊篮停在距离地面约 50 厘米的墙边（事故发生后未移动），7#吊篮事故发生时在 32-31 层位置，高度约 90 米，事故发生后吊篮降落至二层位置。

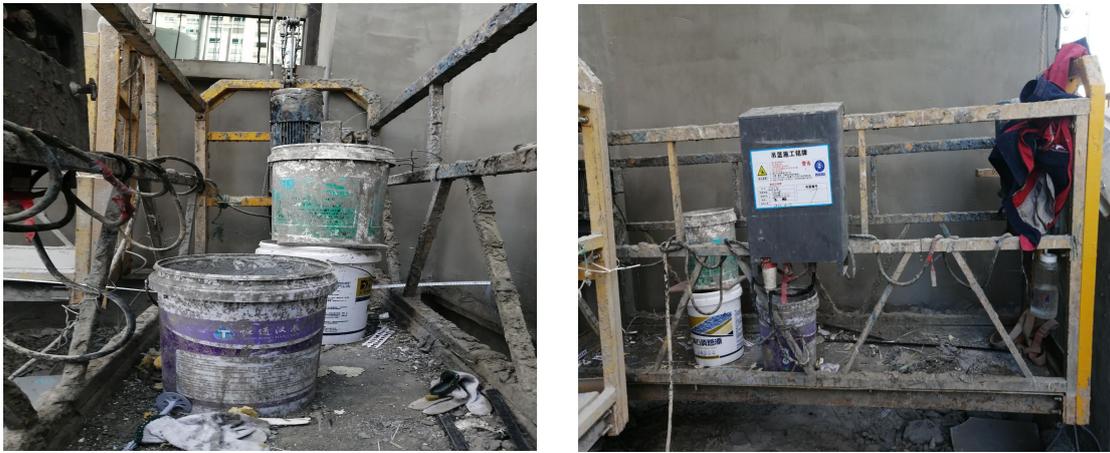
图 8：吊篮内物品放置

5、7#短吊篮内物品放置都未固定，杂物多，底板积灰厚。积灰厚的地方底部挡板高度 5 厘米，积灰少的地方底部挡板高度约

10 厘米。

6、7#吊篮里杂物、积灰多，工具、物料摆放不稳定，无防掉落措施，吊篮在抹灰作业下降过程中，致使未固定的一袋备用“外墙耐水腻子”掉落。

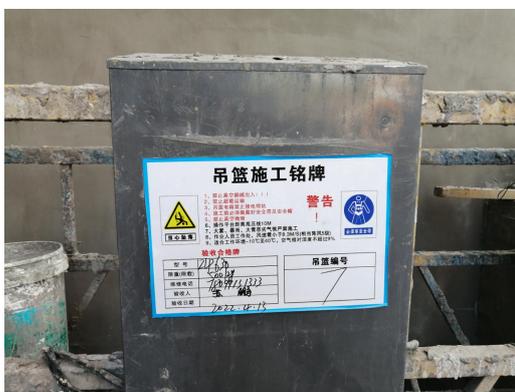
图 9：吊篮施工铭牌

6、7#吊篮施工铭牌上型号 ZLP630，吊篮两长边下部 57 厘米高度用方管成“M”型焊接防护，上部 59 厘米的高度用方管成“凹”焊接防护，底板踢脚板高度因底板上积灰厚度不同在 5-10 厘米，护栏总高度 1.16 米。

3、新疆博力祥环保科技有限公司应依据《建设工程安全生产管理条例》第三十五条(使用承租的机械设备和施工机具及配件的,由施工总承包单位、分包单位、出租单位和安装单位共同进行验收。验收合格的方可使用。)之规定,申请相关方对 2#商住楼的 7#吊篮的安装进行检查验收,并定期开展检查排除隐患。

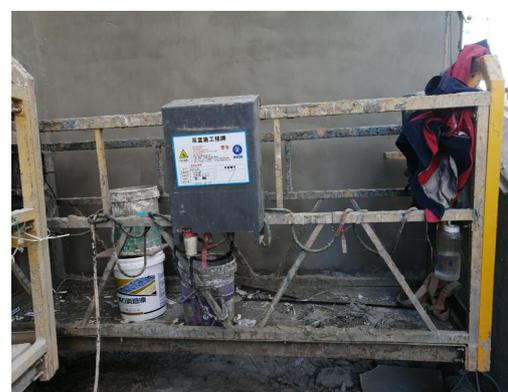
图 10：吊篮护栏

7、7#吊篮踢脚板高度 10 厘米，不符合 GB/T19155-2017《高处作业吊篮》7.1.4 踢脚板高度应高于平台底板表面 15 厘米。如平台包板则不需要踢脚板的规定。

4、7#吊篮踢脚板高度不符合 GB/T19155-2017《高处作业吊篮》中的 7.1.4（踢脚板高度应高于平台底板表面 15 厘米。如平台包板则不需要踢脚板。）之规定，吊篮踢脚板高度不足，也未包板，吊篮在抹灰作业下降过程中物料掉落，是事故发生的间接原因之四。

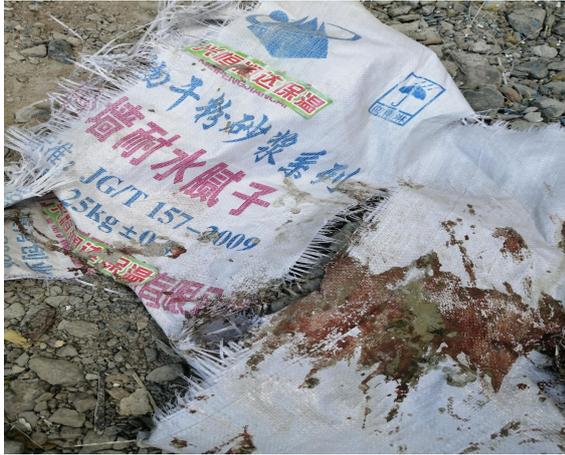
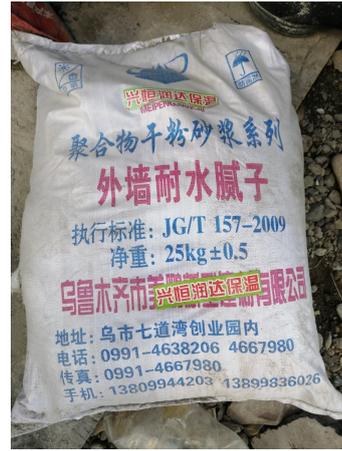
图 11：破损的“墙耐水腻子”包装袋

7、地面沾有血迹破损的“墙耐水腻子”包装袋，外包装使用表面光滑的蛇皮袋，净重  $25\text{kg}\pm 0.5$ 。

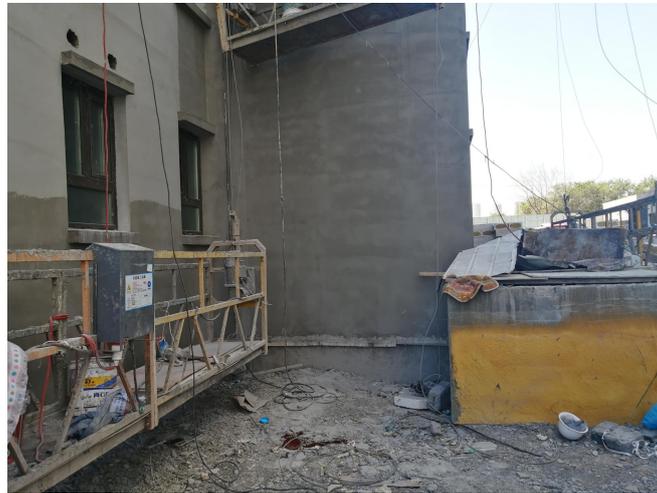
图 13：周边情况

8、吊篮下方周围无防护措施、警示标志。

4、2#商住楼东北角交叉作业的坠落半径内未采取任何安全隔离、警戒措施。不符合 JGJ80-2016《建筑施工高处作业安全技术规范》7.1.2（交叉作业时，坠落半径内应设置安全防护棚或安全防护网等安全隔离措施。当尚未设置安全隔离措施时，应设置警戒隔离区，人员严禁进入隔离区。）之规定。

人员严禁进入隔离区的规定。)的规定。2#商住楼东北角两台吊篮在外墙高处交叉作业，周边未采取任何隔离、警示措施，也无安全警示标志，是事故发生的间接原因之三。

工现场采取相应的安全施工措施。)依据 JGJ80-2016《建筑施工高处作业安全技术规范》7.1.2(交叉作业时,坠落半径内应设置安全防护棚或安全防护网等安全隔离措施。当尚未设置安全隔离措施时,应设置警戒隔离区,人员严禁进入隔离区。)之规定,对高处交叉作业下方危险区域采取相应的安全隔离措施,设置警示标志。
