# 新疆宝泰启程建材有限公司“9·15” 机械伤害事故调查报告

2022年9月15日晚上22时40分左右，位于新疆乌鲁木齐市米东区石化南路1888号新疆宝泰启程建材有限公司（以下简称宝泰启程）彩涂2#线出口活套地坑发生一起机械伤害事故，造成一人死亡，直接经济损失130万元。

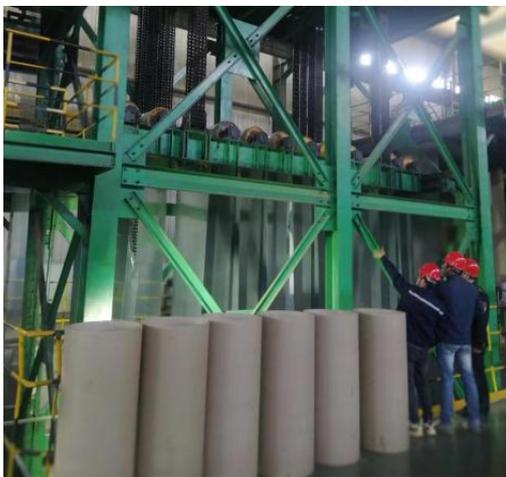
图一：出料口活套

1、2#彩涂线出口活套地坑深度约 9 米，周围设置防护栏，地坑中活套底辊固定不可移动，活套上辊可上下移动，用于调整套量。（见图一、图二）

1、2#彩涂线出口活套地坑深度约 9 米，周边设置防护栏，地坑中上活套辊 10 个，可以上下移动，活套底辊 11 个固定不动，进入地坑在底辊四周都可以接触到底辊和带钢。

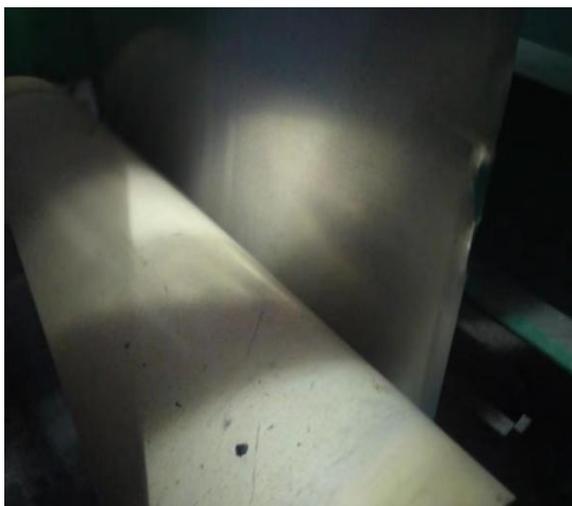
图五：底辊上的油污点

3、活套上辊 10 个，底辊 11 个，在第 9 个底辊上有点状油污，带钢上也有点状油污，第 9 个底辊下地面有使用的两块棉纱。（见图五、图六）

4、地坑第 9 个底辊上有油污点，辊子下方遗留有擦拭油污的两块棉纱，说明妥建成是在擦拭底辊。

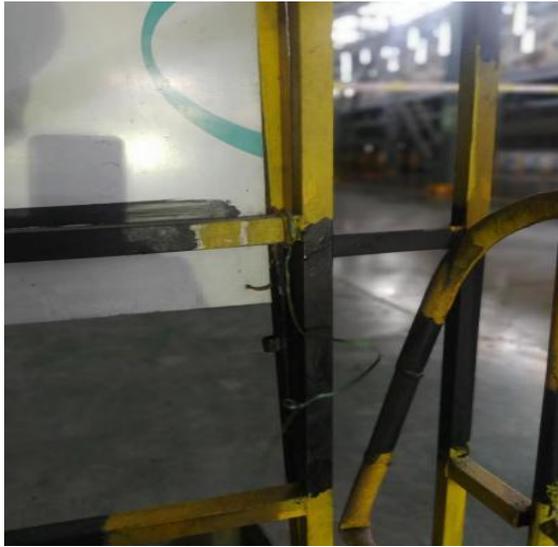
图七：仓门上绳子

4、出口活套地坑四周设置防护栏，入口的仓门用绳子捆绑，仓门上挂有“作业时禁止人员进入”的牌子。（见图七、图八）

3、活套地坑仓门是用绳子绑着，未设置安全联锁开关。打开仓门设备不会停，也不会报警提示。

（2）公司对作业场所风险辨识和控制措施落实不到位，活套地坑属于危险区域，仓门挂有“作业时严禁进入”牌子，却未设置有效安全防范措施，是导致事故发生的间接原因之

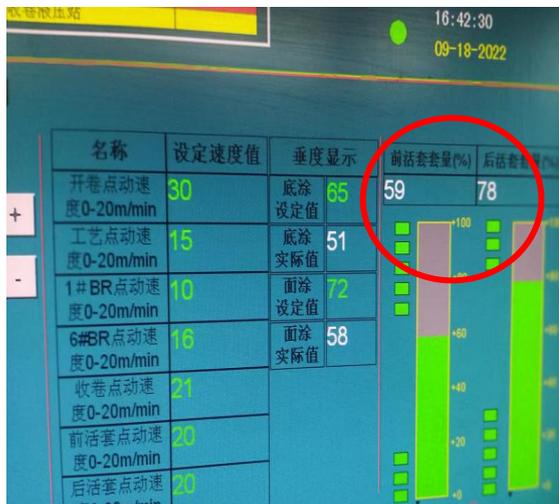
图九：控制台屏显套量

5、控制台屏显“后活套套量 78%”，套量 20%时带钢有 50 米，活套中带钢约有 200 米，妥建成被卷入活套底辊时带钢被撕裂，王锦贤跑回拍下急停后，破损处带钢已经运行过了活套上辊，长度约 12 米。（见图九、图十）

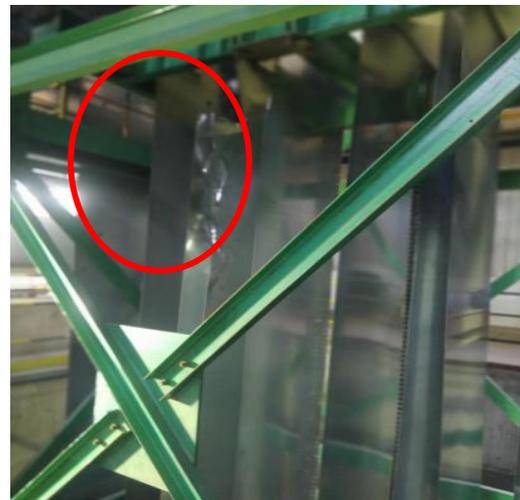
图十：上辊处破损带钢

5、带钢撕裂破损处长度约 2 米，当王锦贤看到妥建成被卷入后跑回控制台拍下急停按钮，设备继续运行约 8 秒左右，破损处带钢已运行至上活套辊约 12 米高处。
