新疆金大禹环境科技有限公司“6.25” 高处坠落事故调查报告

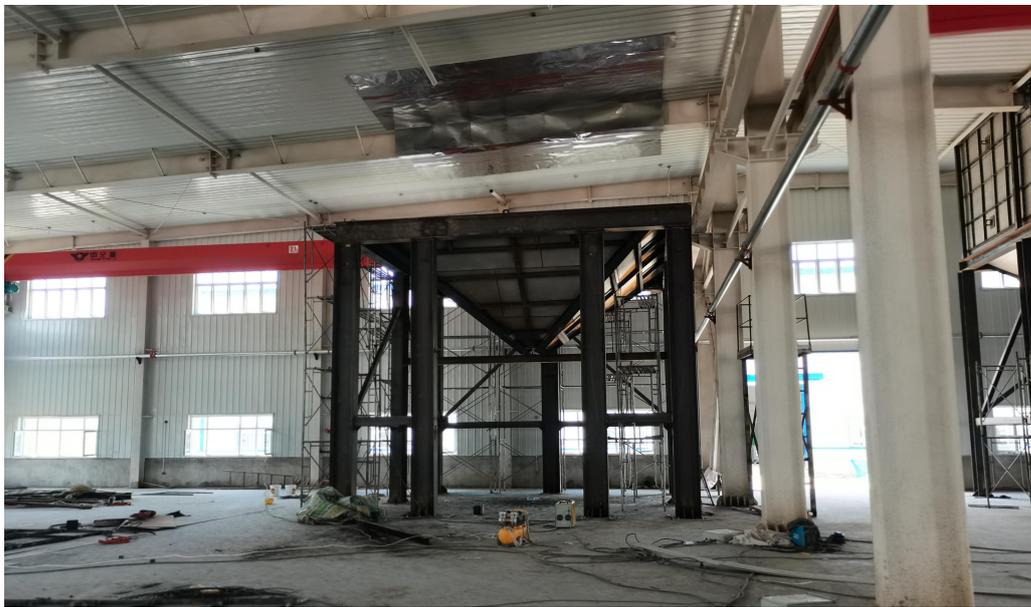
图 1

（一）事故地点位于乌鲁木齐市米东区福州东路 1160 号新疆金大禹环境科技有限公司院内长丝无纺布配套技改 20 万吨/年差别化低熔点聚酯纤维项目切片车间料仓加工项目施工现场，现场处于设备安装阶段，事故地点料仓下部钢结构底座已完成，事故发生时作业内容为安装料仓厢板和内衬。（见图 1）

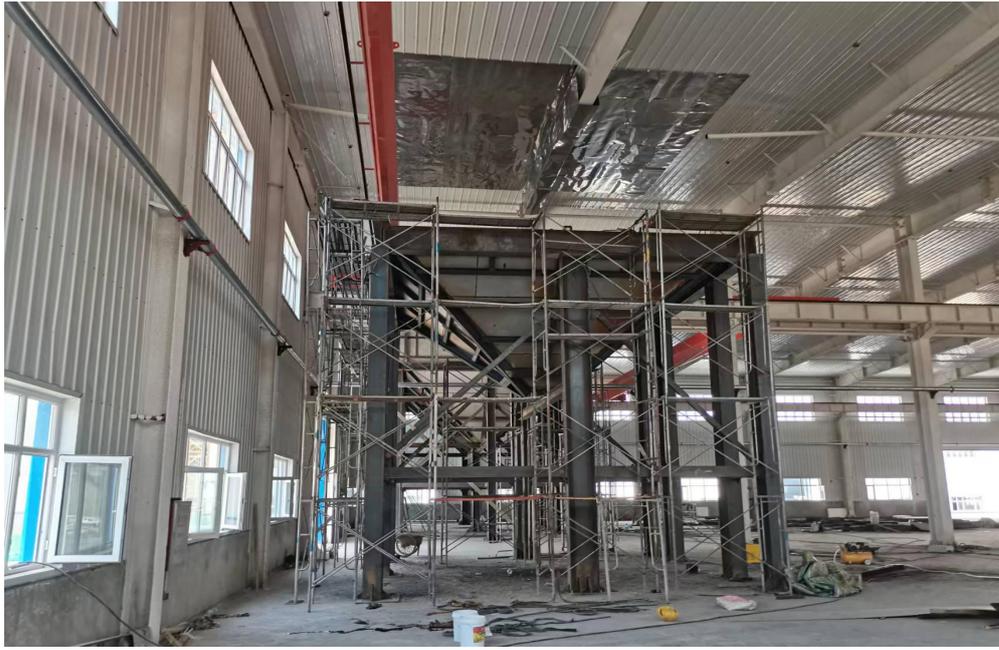
图 2

（二）料仓三面搭设门式脚手架，搭设四层，每层 1.7 米，脚手架顶部到地面高差为 6.8 米。（见图 2）

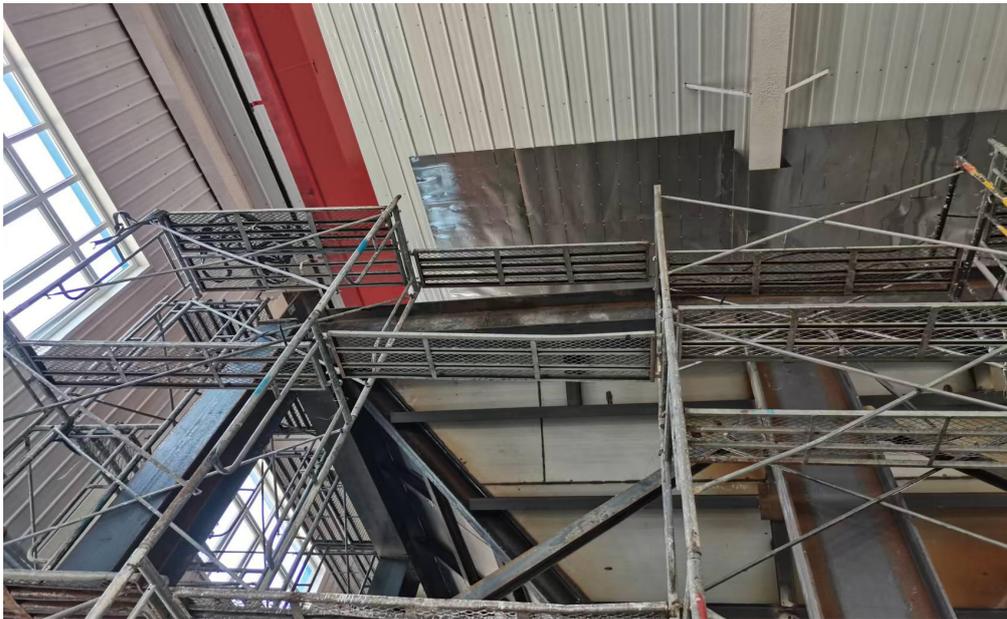
图 3

（三）事故作业面脚手架四层为满铺，未安装护栏，第二列脚手架第四层靠外侧脚手板与剪刀撑已掉落。（见图 3）

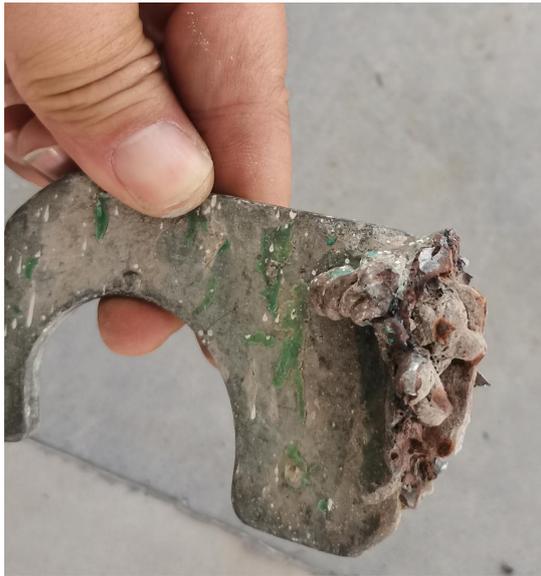
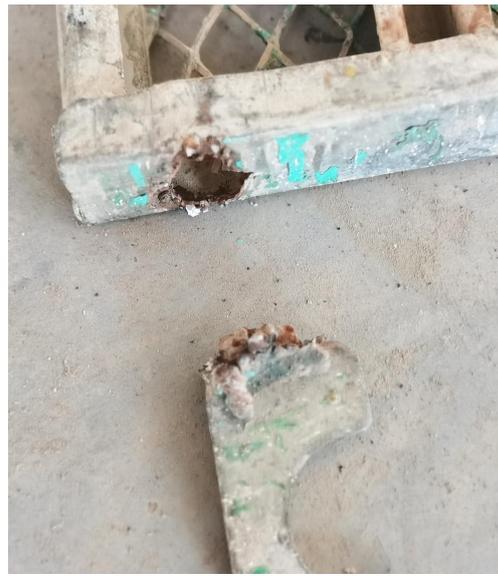
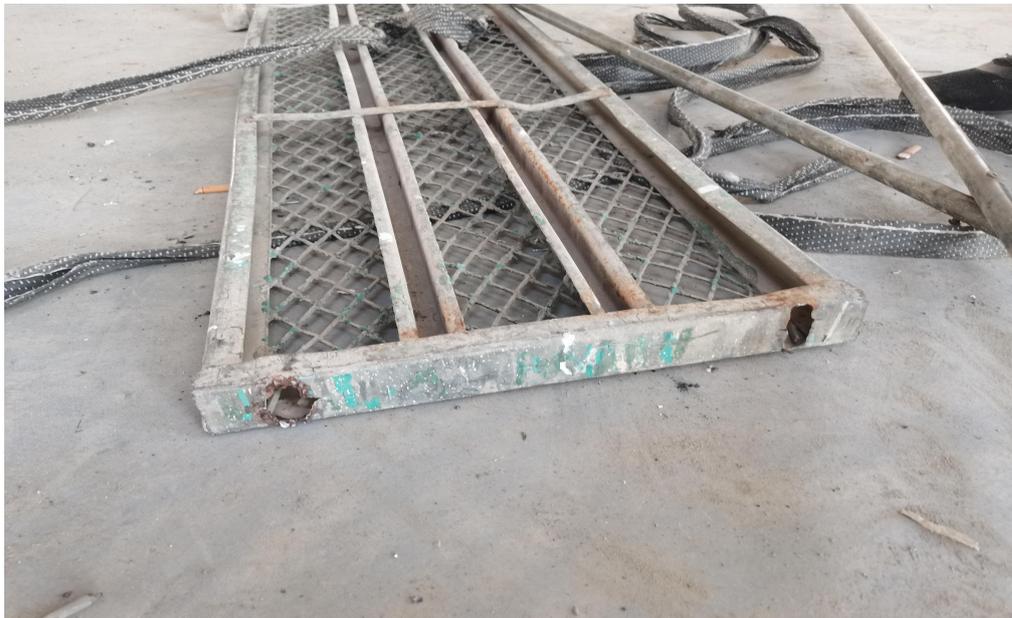
（四）掉落的脚手架一端两处挂钩已断裂，挂钩断裂处有多次补焊痕迹，焊接点未满焊多处夹渣且有旧裂纹痕迹。（见图 4、5、6）。

3、乌鲁木齐市米东区永鑫建筑设备租赁站，未建立日常检查维护保养制度、各类安全管理制度和操作规程，租借给新疆金大禹环境科技有限公司100套门式脚手架无出厂合格证和质检报告。对反复使用有破损的脚手架自行补焊，电焊工郭建萍未取得电焊操作证。

(1) 乌鲁木齐市米东区永鑫建筑设备租赁站给新疆金大禹环境科技有限公司租赁的脚手架无出厂合格证、质检报告和自行补焊的脚踏板存在安全隐患是造成此次事故的间接原因之一。
