新疆凯盛橡胶制品有限公司“4.30” 高处坠落事故调查报告

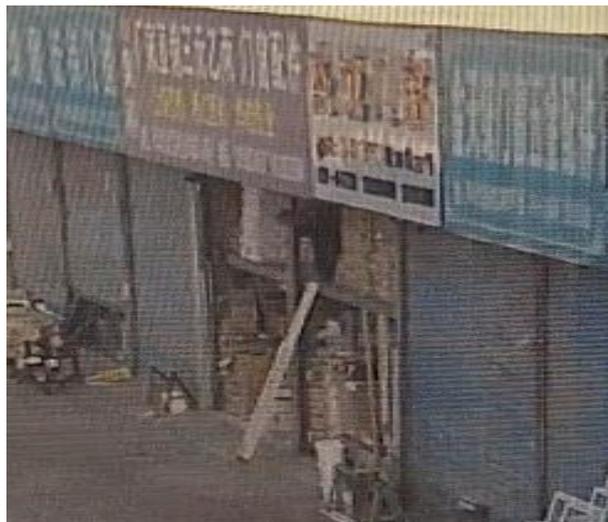
图 1：10 栋 23-25 号门面店

（一）米东区新华凌北区铝材区 10 栋 23-25 号门面店相连，一楼内部设置一间办公室，其余地方都放货，23-25 号搭设有二层平台。（见图 1）

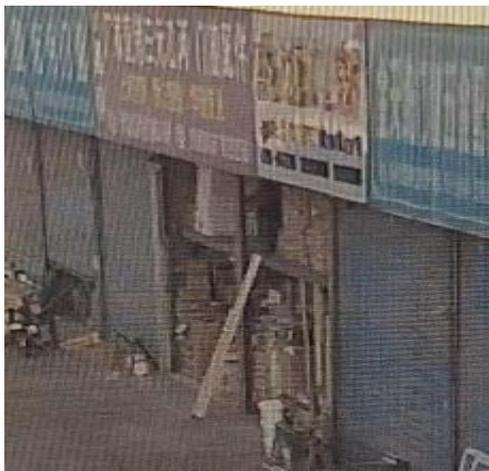
(二)4月30日,事故发生时10栋23-25号门面店二层平台边上未设置护栏,5月17日该店面二层平台设置护栏。(见图2、3)

图2: 二层平台无护栏 图3: 二层平台有护栏

1、10 栋 23-25 号门面二层平台距地面高度 2.83m，临边未设置护栏，周围无安全警示标识，临边门店卷帘门打开后借助梯子就可以上二层平台。

2、孙红芳，新疆凯盛橡胶制品有限公司法定代表人，作为主要负责人，未组织对外来人员进行安全教育培训、未安排管理人员对外包作业进行管理、未及时消除 10 栋 23-25 号二层平台无防护栏安全隐患。孙红芳对事故发生负有责任，建议由米东区应急管理局依据《中华人民共和国安全生产法》之规定，给予行政处罚。

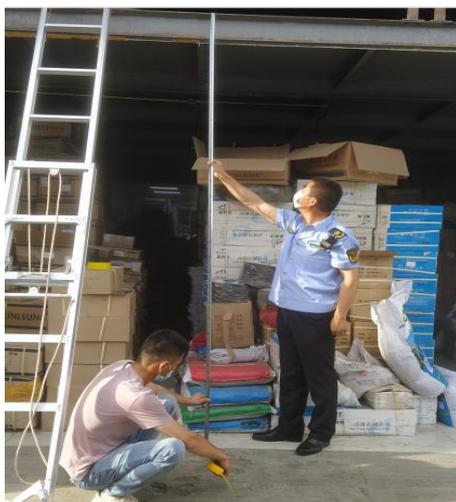
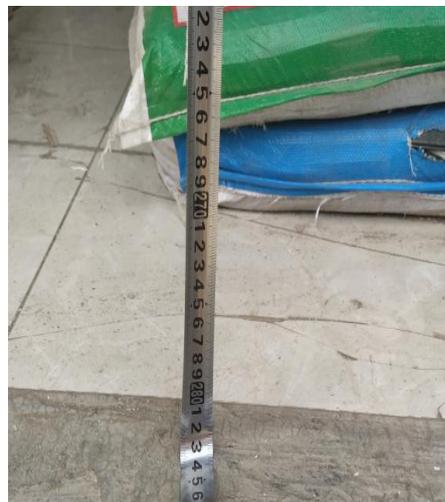
图4-1: 平台高度 图4-2: 卷尺测量数据

(三) 二层平台面距离地面高度约2.83m。(见图4-1、2)

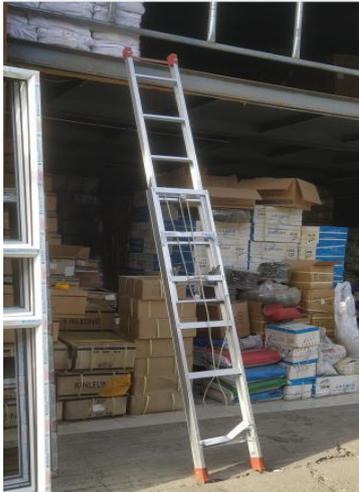
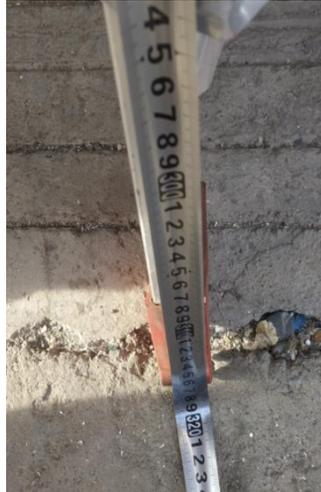
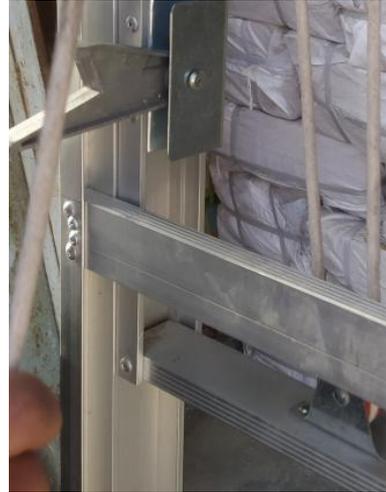
图 5：梯子状态 图 6：梯子长度 图 7：下梯框滑槽、锁紧装置

(四) 便携式铝合金延伸梯是9栋16号新疆润发门窗有限公司秦子龙购买的,梯子由两节构成,可以延伸的上梯框和固定

的下梯框，下梯框两边设有滑槽，便于上梯框在滑槽中上下移动，锁紧装置固定在上梯框两边，根据上梯框移动位置卡在下梯框的踏棍上，事发时梯子总延伸长度约 3.2m。（见图 5-7）

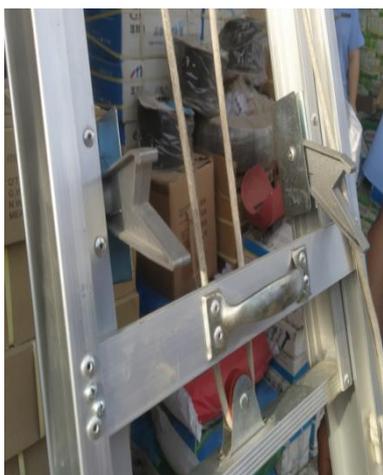
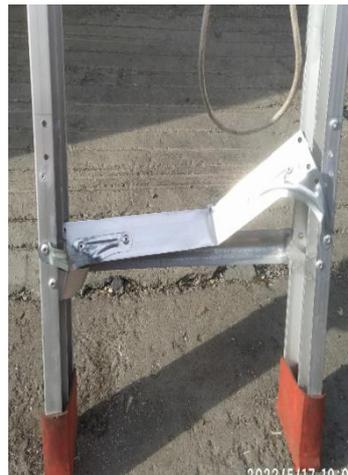
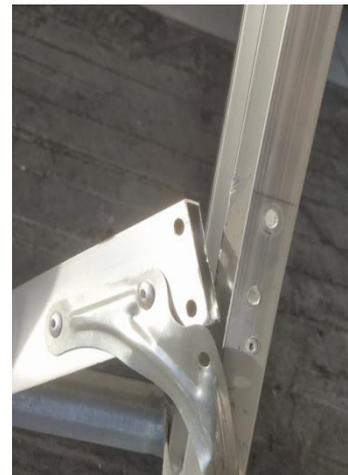
图 8-1：梯子状态 图 8-2：梯子底部踏棍变形 图 8-3：连接铆钉脱开

（五）事故发生后，梯子整体变形，梯子底部两端收缩，梯子上梯框滑动部位卡在下梯框最下部滑槽中，上梯框无法伸缩。（见图 8-1、2、3）

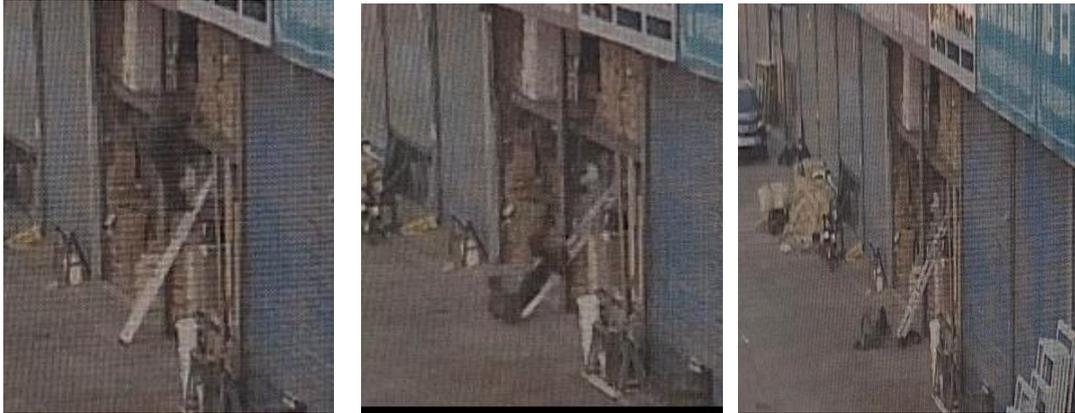
图 9-1、2、3：周风荣坠落过程

（六）当天卸货时周风荣等工人没有戴安全帽，从视频中

观察到周风荣在下梯子踩在上梯框第三个踏棍时，可滑动的上梯框锁紧装置失效梯框下滑，使搭在平台边的梯子端头滑落，周风荣也从梯子上坠落，臀部将下梯框最底下的踏棍砸变形，后背和后脑着地。（见图 9-1、2、3）

周风荣在下梯子时，可滑动的上梯框锁紧装置失效突然下滑，使搭在平台边的梯子端头滑落，造成周风荣坠落，是事故发生的直接原因。
