新疆神州通管业制造股份有限公司 “5·12”物体打击事故调查报告

2022年5月12日10时40分许,位于米东区石化南路2444号的新疆神州通管业制造股份有限公司(以下简称:神州通管业)4#成品库房内发生一起物体打击事故,一名司机在捆绑货物时被掉落的两捆方管砸倒在地,导致死亡,直接经济损失110万元。

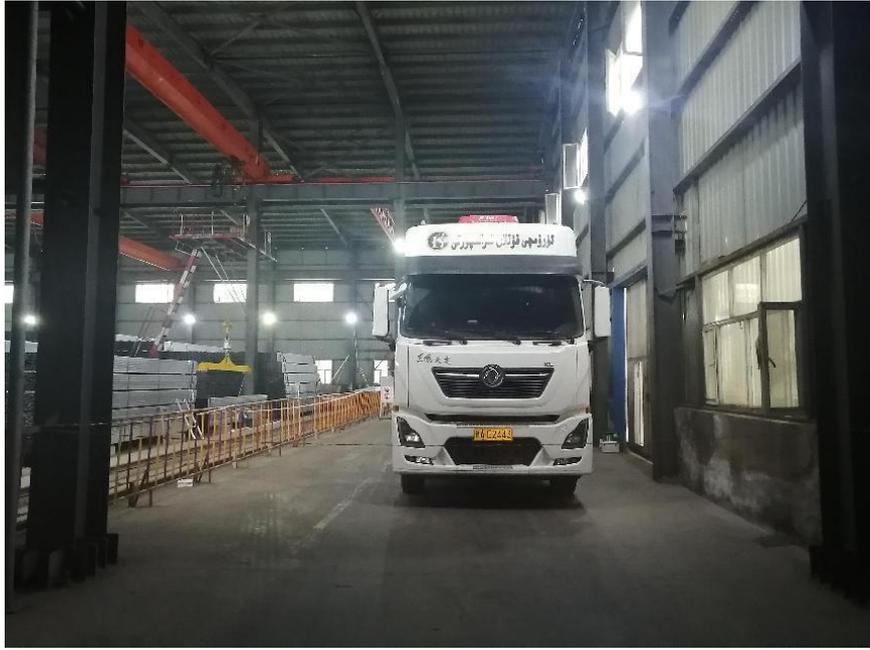
图一

（一）事故地点位于神州通管业镀锌方管车间 4 号成品库房车辆装卸区，装卸区与成品库房间设有隔离栏杆（见图一）。

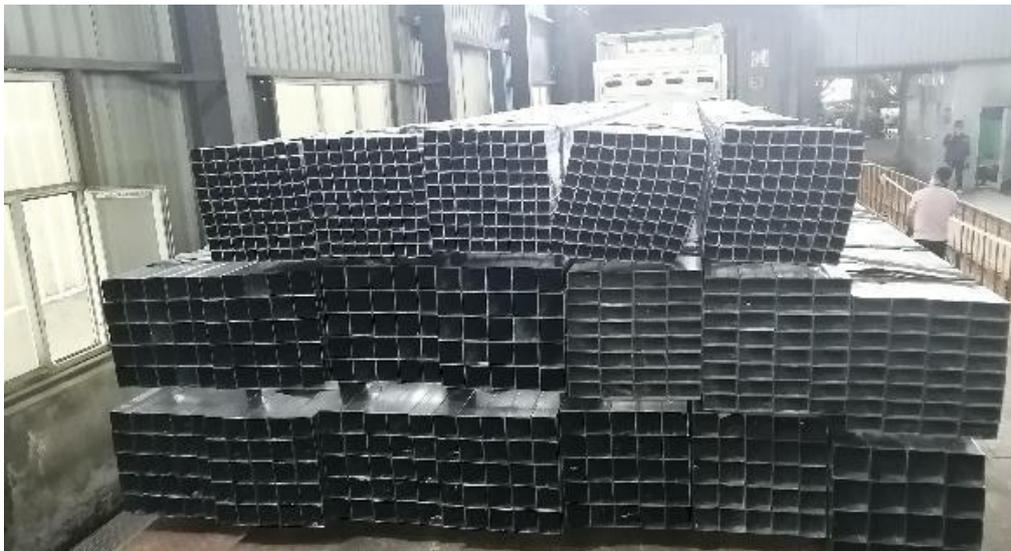
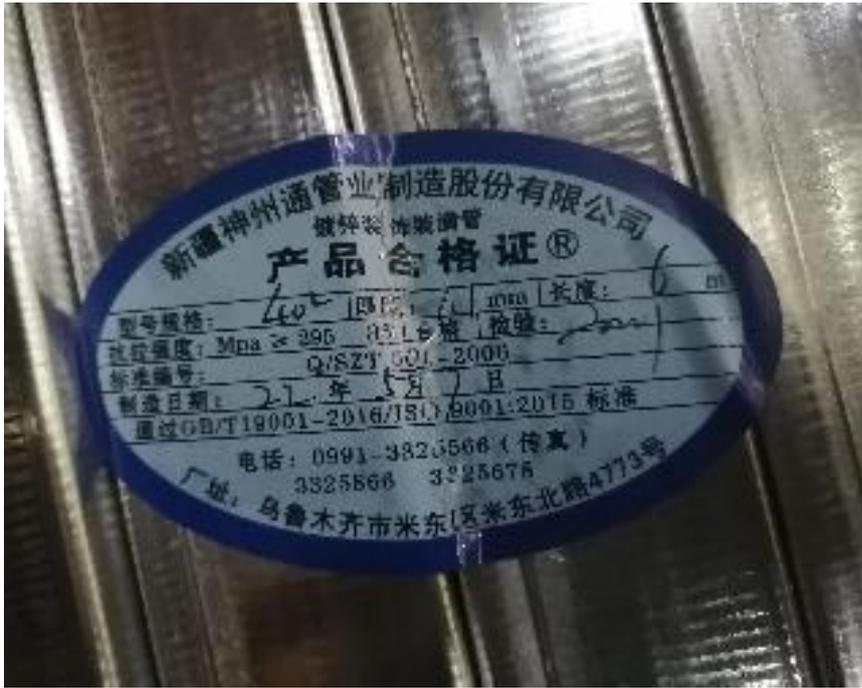
(三) 发生事故坠落的镀锌方管捆规格 40*40*6000mm，厚度 1.1mm，重约 583kg（见图三、图四）。

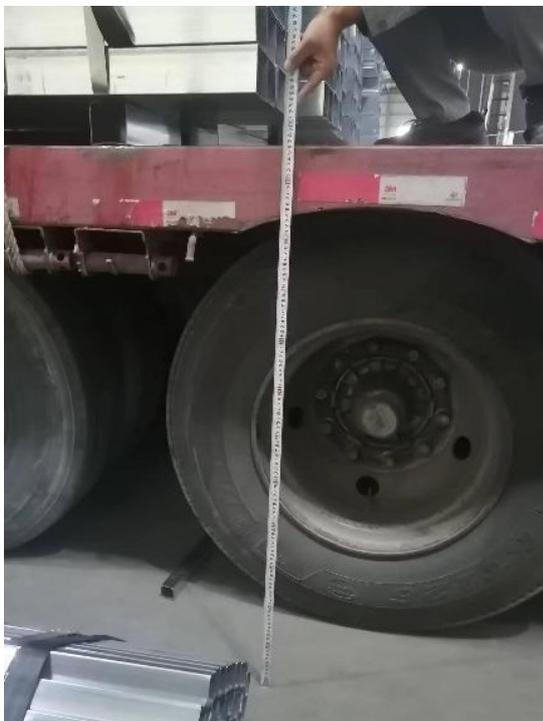
图五

(四) 车厢板距离边墙 1.68m，距离货场隔离栏杆 2.9m，车辆装卸区宽约 4m，车厢板距离地面 1.16m（见图五），镀锌方管捆掉落前位置（二层方管捆）距离地面 2.1m（见图六）。

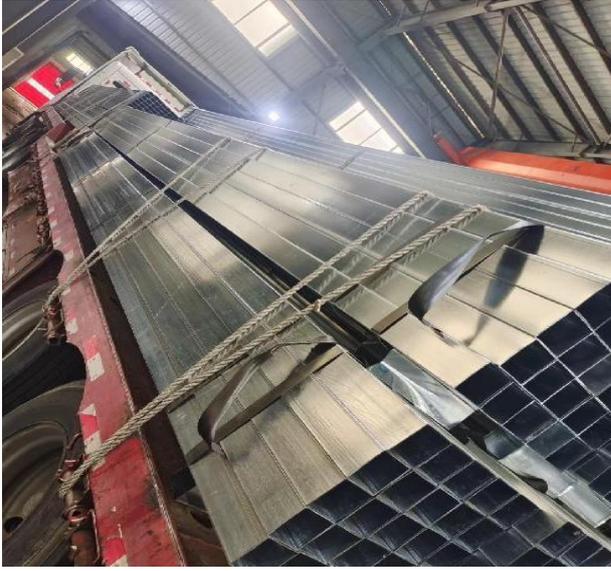
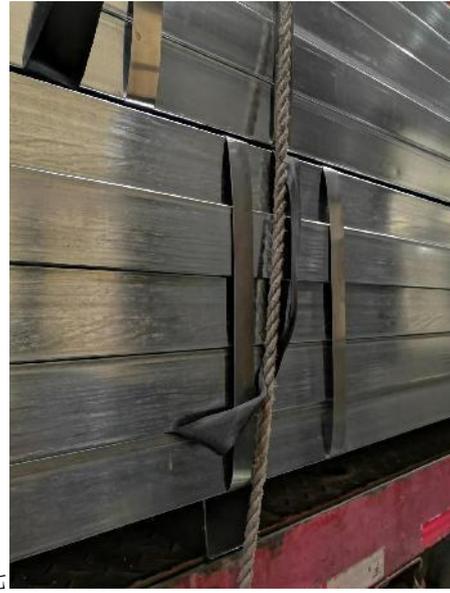
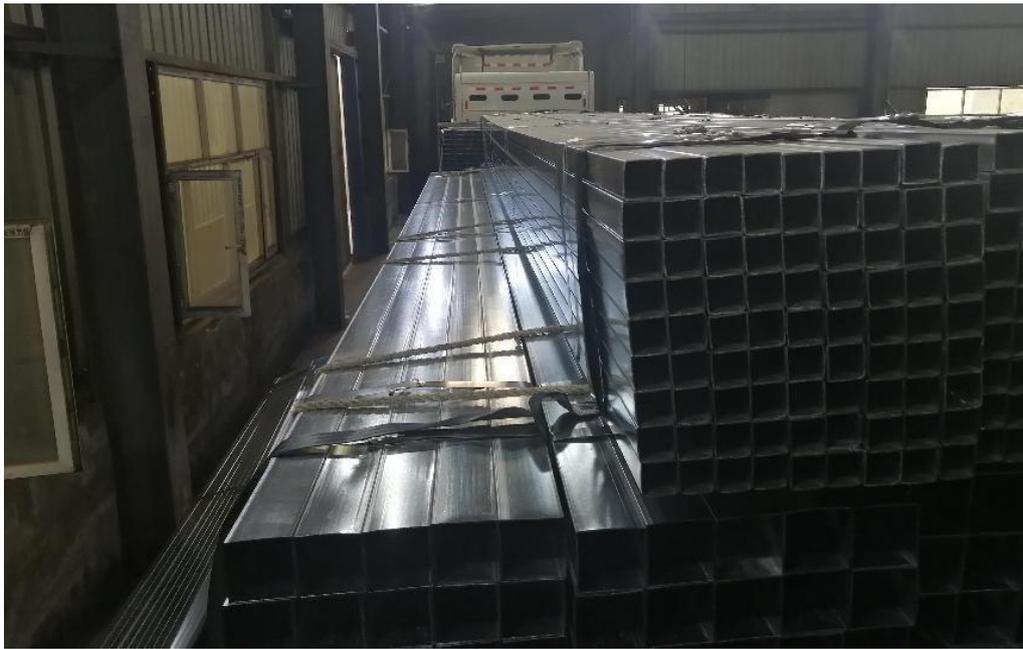
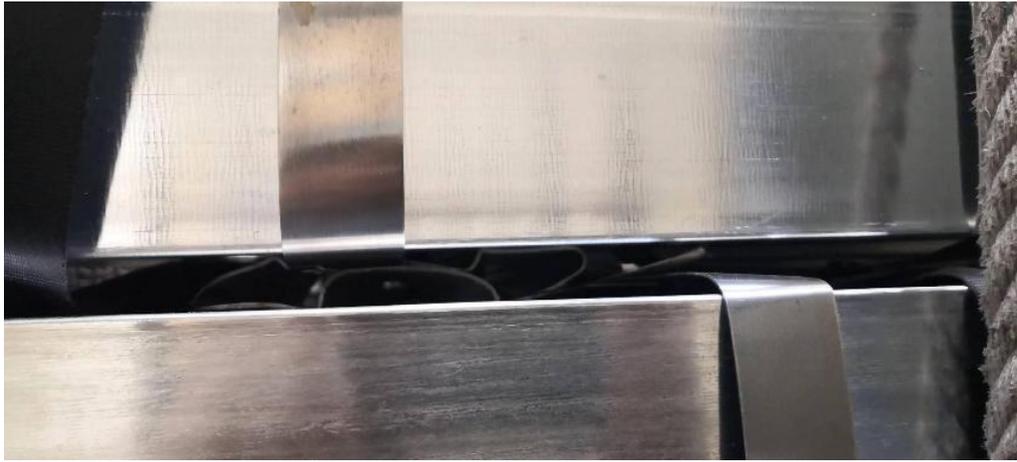
(五) 车厢板后半段左侧方管捆一层与二层间垫管变形压扁，二层顶面与内侧方管捆形成高低差，造成上层两层方管捆摆放在

倾斜面（见图七、图八、图九、图十）。

2、通过现场勘查分析和笔录得知，货车司机哈密提·赛买提事故前正在从事绑绳收紧操作，绑绳系在二层上，由于绑绳收紧力度较大加上上层方管捆自身重量使一、二层间垫层方管变形压扁，二层顶面与内侧方管捆形成高低差，上两层方管捆摆放面发生倾斜，造成三、四层靠边两捆方管向外倾斜滑落，砸在正在操作收紧器的司机身上。

装卸作业过程中司机哈密提·赛买提违反神州通管业《入场安全告知》和《装卸工岗位安全操作规程》在未通知现场装卸人员的情况下离开驾驶室，在装卸工盲区紧绳作业，由于绑绳收紧力度较大加之上层方管捆自身重量使一、二层间垫层方管变形压扁，二层顶面与内侧方管捆形成高低差，上两层方管捆摆放面倾斜，造成三、四层靠边两捆方管向外倾斜滑落，砸在正在操作收紧器的司机身上造成死亡是事故发生的直接原因。

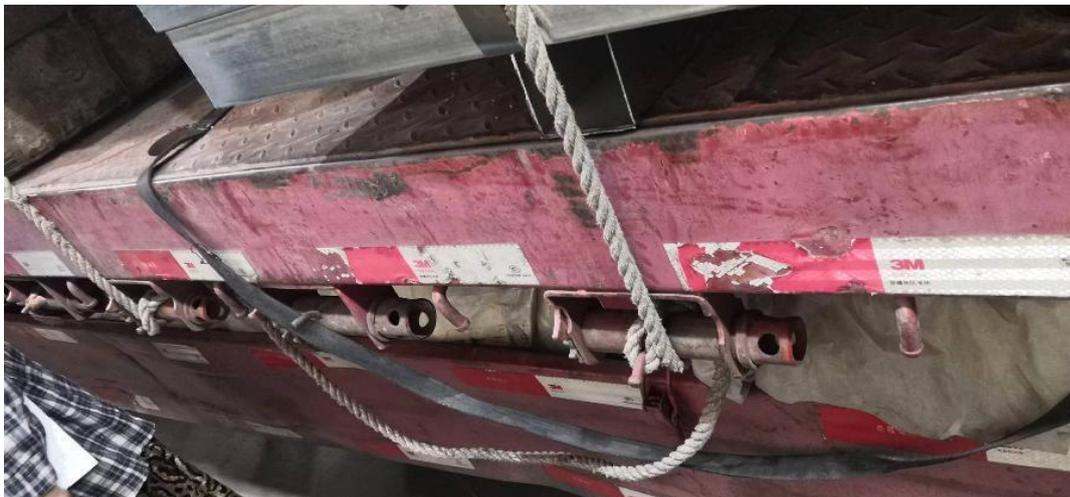
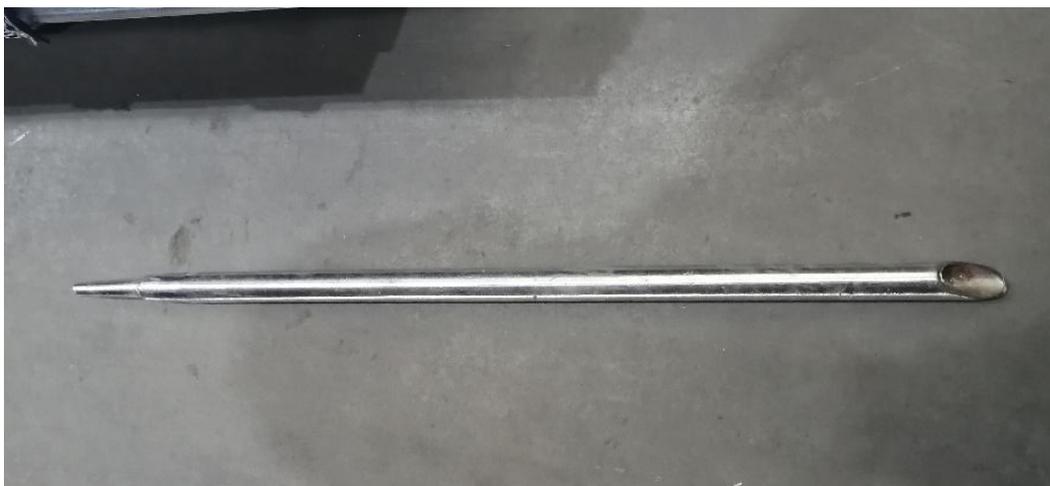
(六) 事故地点地面有操作的厢板绑绳收紧器的撬棍，位置在垫层方管压扁位置地面（见图十一、图十二）。
