# 米东永祥街乌鲁木齐市米东区阿不都 木材加工厂“7·14”一般跌落事故 调查报告

编制单位：乌鲁木齐市米东区人民政府事故调查组  
编制时间：2026 年 9 月

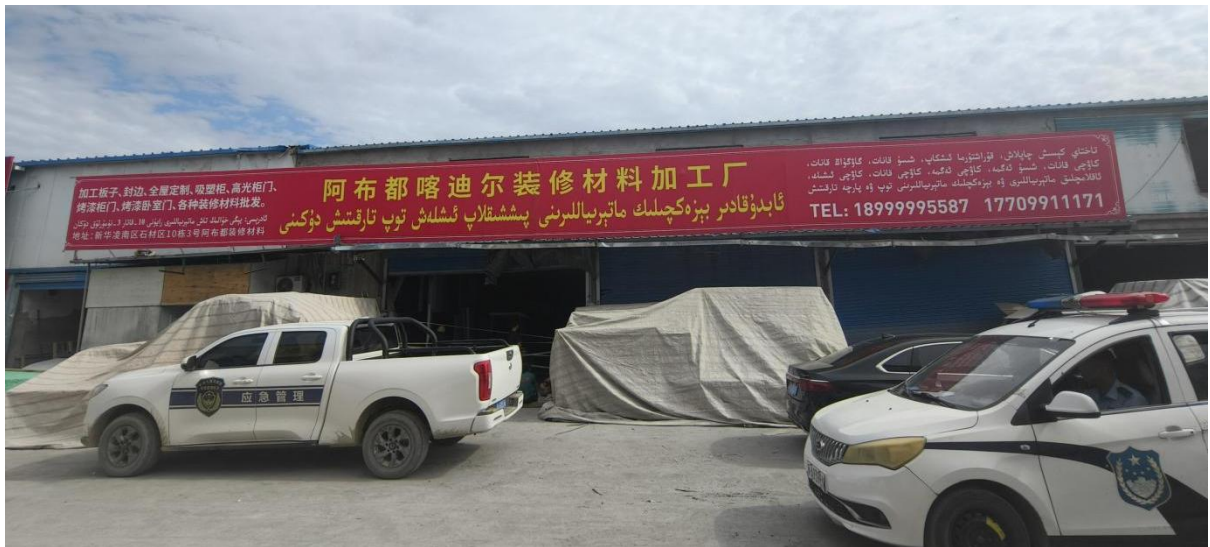
（图 1）

1.事故现场位于米东区永祥街新华凌建材市场石材区 10 栋 2 号耳房 3 号（见图 1）。

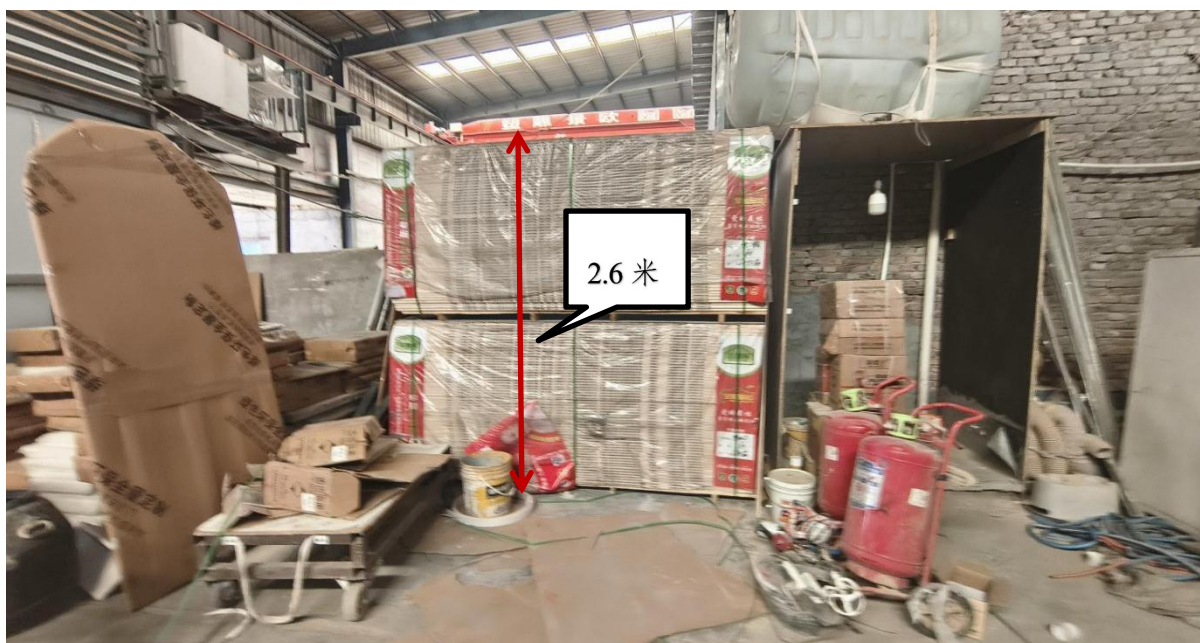
(图 2)

2.事故现场板垛高度 2.6 米，由两件生态板摞起，现场无登高设备或台架，地面为硬化水泥地面（见图 2）。

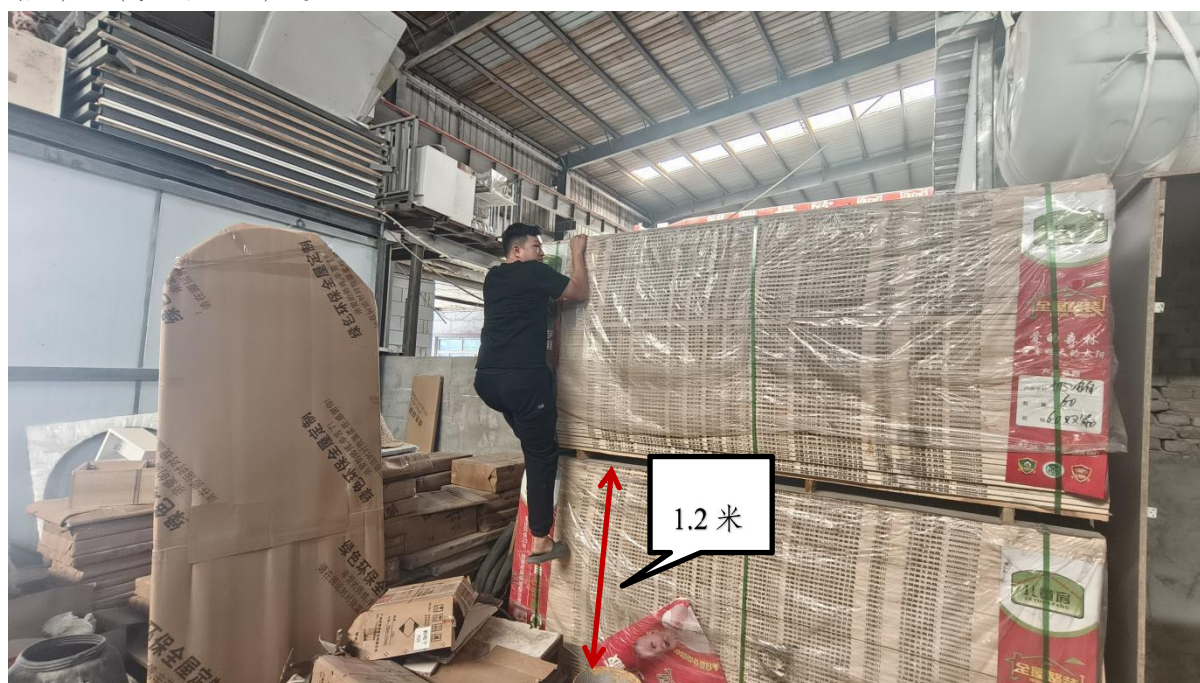
(图 3)

3.员工在跌落前攀爬板垛位置，距离地面约 1.2 米（现场模拟）（见图 3）。

员工安全意识淡薄，在未佩戴劳动防护用品的情况下，攀爬板垛过程中重心失衡，从约1.2米高度跌落，头部着地坠落致死。

（一）乌鲁木齐市米东区阿不都木材加工厂要落实安全生产主体责任，制定规章制度、安全操作规程，督促从业人员佩戴安全防护用品，对从业人员开展安全教育培训，建立健全安全风险分级管控机制，要对作业现场开展安全管理。
