# 新疆聚力准宏包装材料有限公司“9.18”一般机械伤害事故调查报告

2021年9月18日早上8:00左右,位于米东区康庄东路1109号化工工业园的新疆聚力准宏包装材料有限公司(以下简称:聚力准宏)2#车间发生一起机械伤害事故,事故造成1人死亡。为进一步查明事故原因,明确事故性质及责任,吸取事故教训,根据《生产安全事故报告和调查处理条例》的规定和米东区委政府的授权,2021年9月18日,区政府成立了由区应急管理局、区发改委(工信局)、区化工工业园、米东区公安分局、盛达东路管委会、区纪委监委、总工会、人社局等部门组成的新疆聚力准宏包装材料有限公司“9.18”一般机械伤害事故调查组。

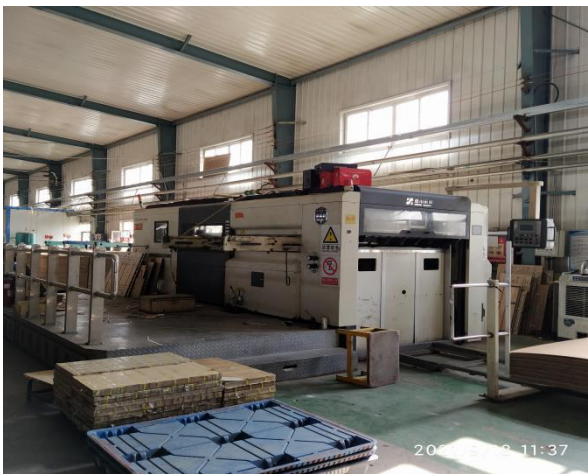
图 1：事故模切机

涉事设备 MWB 半自动平压平模切机（信川机械），型号：1620，出厂编号：2012723，生产厂家：安丘信川机械有限责任公司，制造时间：2012 年 12 月，规格：8133×3767×2320mm。2018 年二手购买使用至今，设备运行良好。

1、聚力准宏 2#车间半自动平压平模切机位于车间东侧靠墙，设备进纸出纸两侧没有其它设备，出纸处控制面板开关处于自动状态。

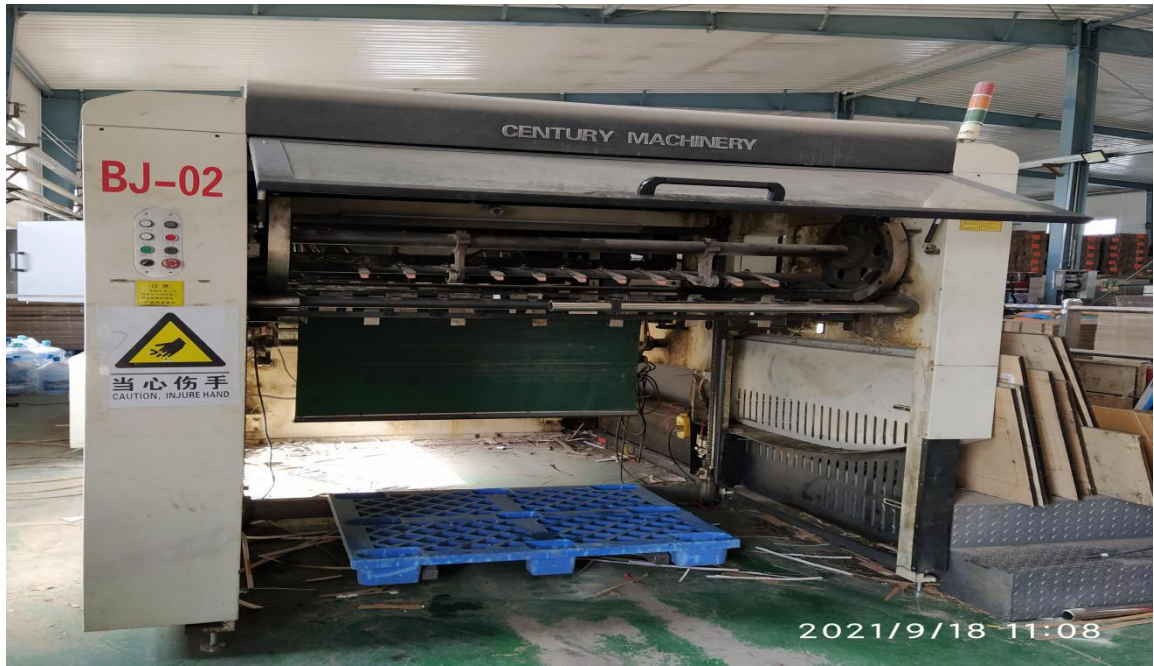
图 3：收纸升降台已经放好空托盘

2、2#车间半自动平压平模切机收纸升降台上放置个空托盘。

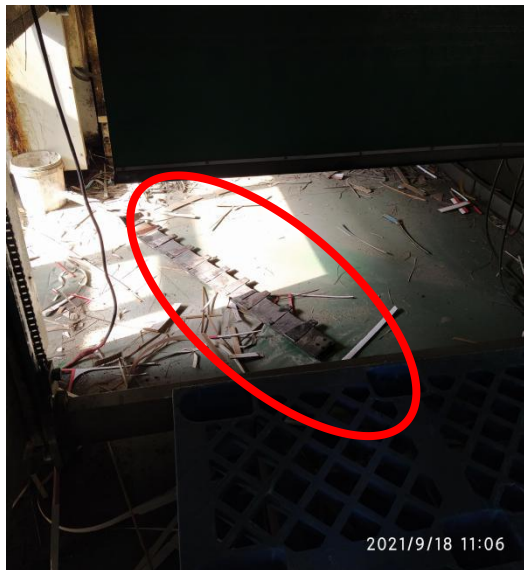
图 4：切割下的牙盘

3、119 在救援时将设备破拆，收纸处设备电缆、牙排被切断，现场设备无法送电试机，现场查看收纸处安全仓门联锁开关完好。

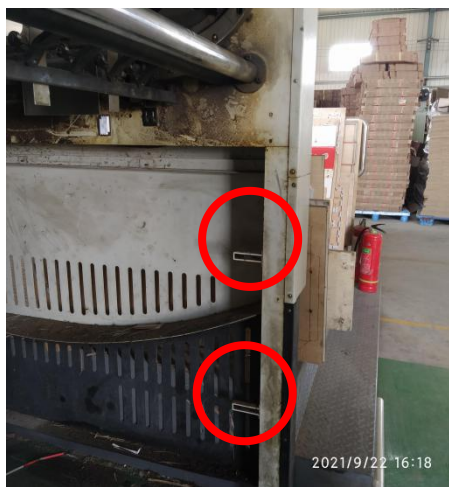
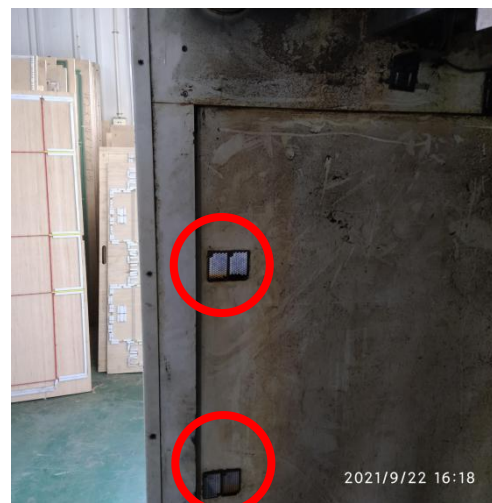
图 7：出纸处右侧光电感应器探头 图 8：左侧对应反光板

4、半自动平压平模切机收纸门内框边，垂直设置 2 处光电感应器，第一个感应器距离地面 43cm，第二个感应器距离地面高度 93cm，当感应器与反射板之间有障碍物时设备会自动停机，显示屏显示“收纸部有人进入”，需要复位后重新启动设备才能继续运行。

赵强在未停机的情况下违规进入运行的设备中，设备出纸处门框两侧的光电感应器失效，在赵强进入时设备没有断电，被转动的牙排挂住头部带起后卡在牙排与拨齿之间。

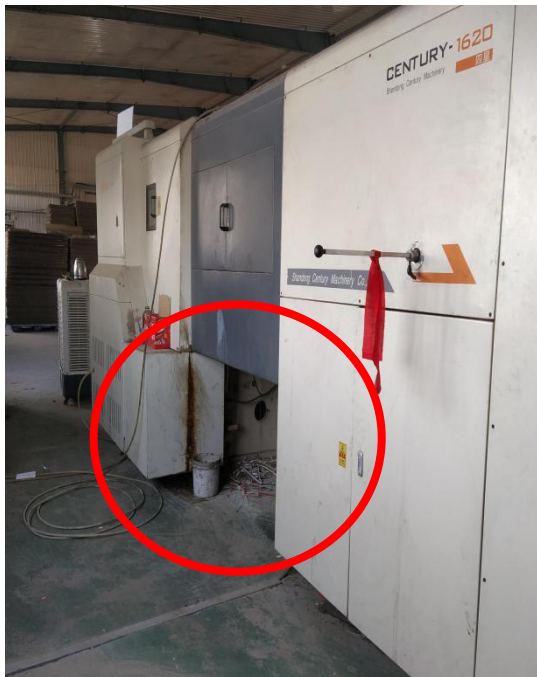
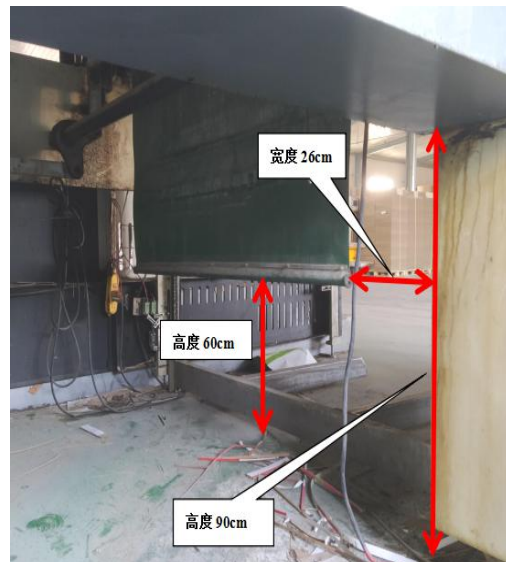
6、图 10：设备右侧切废口 图 11：切废口与收纸口相通

5、半自动平压平模切机收纸处右侧有一处切废出口，高度 90cm，切废口与收纸处相通，中间有个切废的过桥皮带下垂遮挡，皮带距离地面 60cm，皮带竖向与设备有 26cm 空隙。
